**FICHA DE INVENTARIO Y VALORACIÓN DE BIENES CULTURALES INMUEBLES**

<b>1. DENOMINACIÓN</b>				
1.1. Nombre del Bien	CL 11 2 80	1.2. Otros nombres	N.A.	
1.3. Pertenece a valoración colectiva	No	1.4. Nombre	N.A.	
<b>2. CLASIFICACIÓN TIPOLOGICA</b>

3.1. Departamento	Bogotá	3.2. Municipio	Bogotá D.C.	
3.3. Nomenclatura	CL 11 2 80	3.4. Nomenclatura antigua	N.A.	
3.5. Barrio	Egipto	3.6. Código Barrio	003105

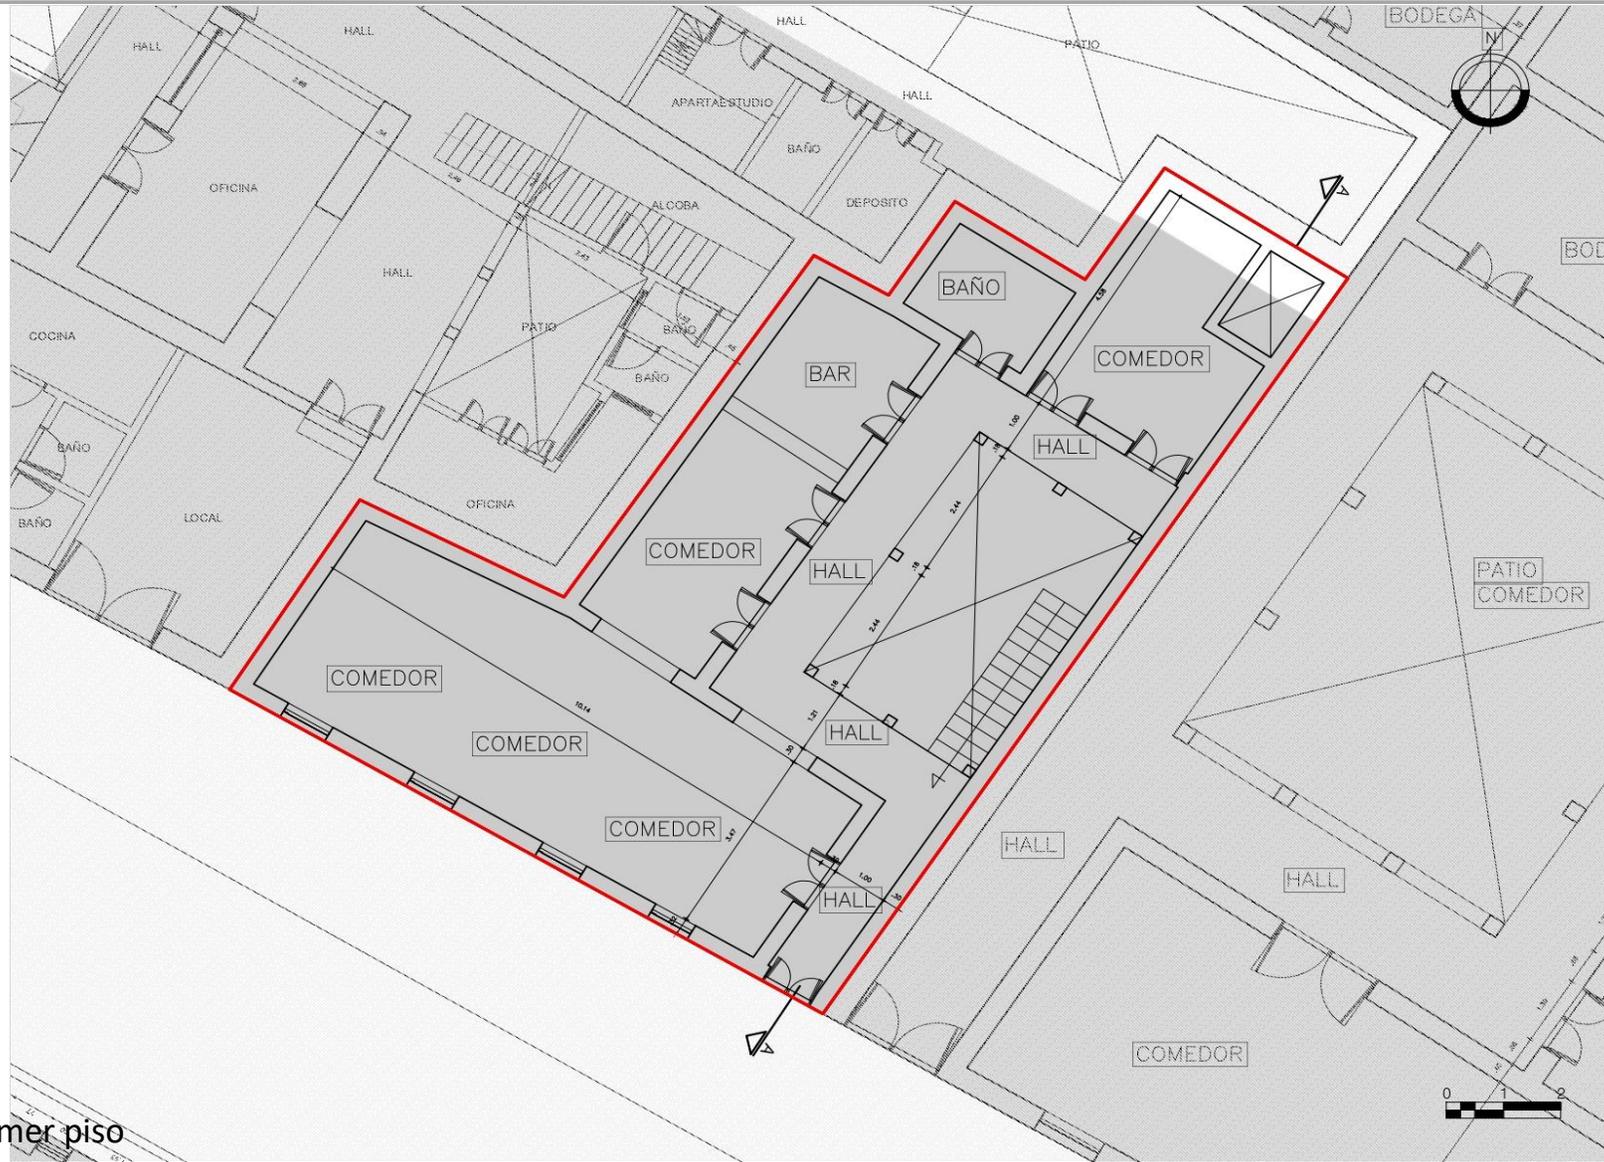
Planta primer piso

Inmueble de 1 piso y sótano en la parte posterior, paramentado en un predio medianero con forma irregular, cuyas dimensiones son: frente de 12 m y fondo de 16.6 m, logrando una proporción de 1 a 1.4 veces aproximadamente, con frente sobre la Calle 11. La ocupación del predio se realiza a través de un volumen con 2 patios laterales en el cual funciona un restaurante. A él se accede a través de un zaguán lateral junto al comedor, dispuesto en el espacio original de sala. Posterior a ellos está el patio principal, rodeado por 3 galerías soportadas en pies derechos y escaleras de 1 tramo al nivel inferior. En el costado occidental cuenta con otro comedor y bar, y en la crujía posterior, con baño y comedor. La fachada consta de 1 piso con vanos verticales, zócalo pintado, cornisa y alero de madera sobre canes. Está resuelta en el plano de paramento y consta de 5 vanos. Por el occidente cuenta con 4 vanos de ventana de caja en madera con barrotes de hierro, y por el oriente, con uno de acceso con portada. El sistema estructural es de muros de carga con cubierta a 2 aguas en teja de barro y estructura de madera, aunque en el sótano se observan pórticos de concreto y dado el tipo de intervención, se deducen muros de contención. Los muros presentan revestimiento de pañete y pintura, y los pisos en tabletas de cemento. Las escaleras son en metal, pero las carpinterías, tanto en fachada, como al interior, son en madera.

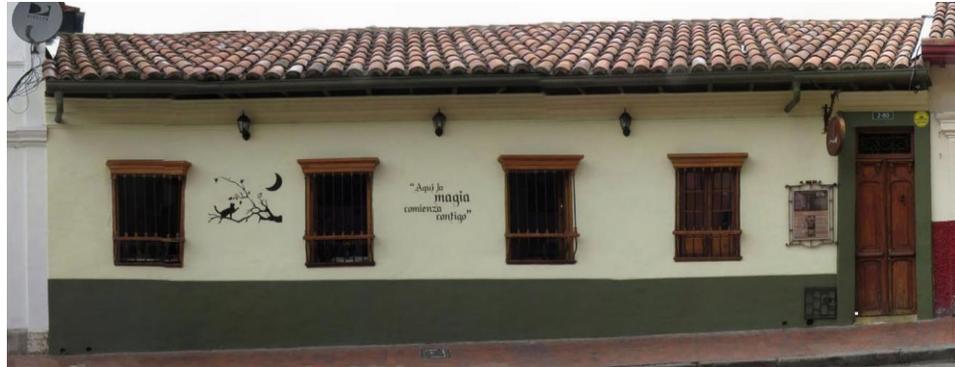
**Fachada Sur**
**Fuente:** Equipo Fotografía PEMP Patrimonio Inmueble

**Valor estético:** El inmueble conserva su tipología original con una distribución espacial en torno a un patio lateral con galerías soportadas en pies derechos; no obstante, el nivel inferior obedece a una intervención posterior, cuyos elementos arquitectónicos y materiales de acabados son compatibles con el lenguaje original de la edificación. Es representativo del período republicano y de la influencia del lenguaje academicista, con referencias y variaciones locales del s. XIX. Consta de una fachada plana con remate en alero y una altura que le permite integrarse de manera armónica en el perfil urbano.
