## FICHA DE INVENTARIO Y VALORACIÓN DE BIENES CULTURALES INMUEBLES

INMUEBLE No MZ 001

1.1. Nombre del Bien	KR 3 11 16	1.2. Otros nombres	N.A.
1.3. Pertenece a valoración colectiva	No	1.4. Nombre	N.A.

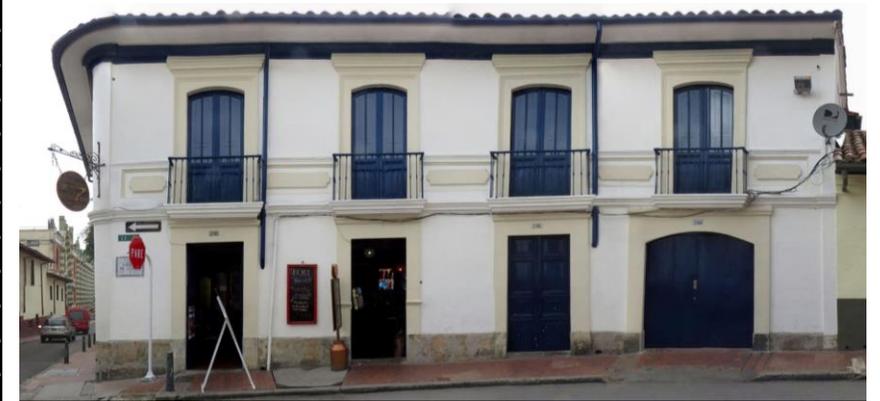
## 9. FOTOGRAFÍA DEL INMUEBLE

Inmueble de 2 pisos paramentado en un predio esquinero con forma irregular, cuyas dimensiones son: frente de 14.71 m y fondo de 21.2 m, para una proporción de 1 a 1.4 aproximadamente, con frentes sobre la Calle 11 y la Carrera. 3. La ocupación del predio se realiza a través de volumen con patio lateral y traspatio. A él se accede desde la Cr. 3 a través de un vestíbulo con escaleras, a un costado del cual está el patio principal. En el centro cuenta con 2 oficinas, taller, habitaciones y depósito, mientras que al norte cuenta con 3 apartaestudios. Las fachadas constan de 2 pisos con vanos verticales, zócalo en piedra, cornisa y alero de caja en madera. La fachada principal, por el frente sur, está organizada por 4 ejes verticales de vanos. En primer piso cuenta con 4 vanos de acceso con marco y cornisa, el del oriente, de mayores dimensiones y con arco escarzano; en segundo piso, diferenciado por una moldura, cuenta con 4 vanos de puerta ventana con arco escarzano, marcos y cornisa, cada uno con tribuna sobre repisas de cemento y barandas metálicas con pasamanos de madera. Por el occidente cuenta en primer piso con un vano de ventana de caja en madera con barrotes de hierro y uno de acceso con portada de pilastras y cornisa por cada extremo; en segundo piso se reconocen 2 alturas: 1 de dos pisos en los extremos, y otra de uno en el centro. En cada uno de los volúmenes cuenta con 2 vanos de ventana con marco de molduras y cornisa, y tribuna a ras de muro en metal con pasamanos de madera. El sistema estructural es mixto de muros de carga en adobe y pórticos de concreto, entrepisos en madera y cubierta a 2 aguas en teja de barro con estructura de madera. Los muros presentan revestimiento de pañete y pintura, y los pisos en tablón de gres y baldosa de cemento. Las escaleras y demás carpinterías son en madera.

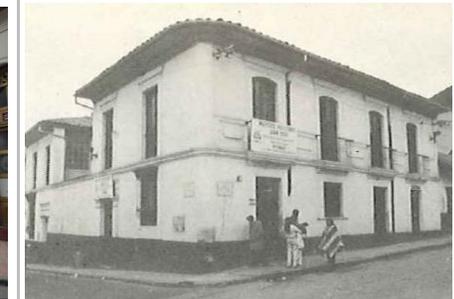
## 11. FOTOGRAFÍA ANTIGUA

Inmueble construido en las últimas décadas del siglo XIX, correspondiente al período republicano, en una manzana de origen colonial. Destinado para vivienda, hoy en día mantiene su uso original mixto con servicios; es de propiedad horizontal, pero no se conocen datos de diseñador o constructor. En fotografías históricas se observa que el patio suroriental fue construido en la década de 1990; en fachada llama la atención la falta de correspondencia entre algunos vanos de primero y segundo piso, de acuerdo con lo que posiblemente se diseñó durante el período republicano. En revisión documental existen planos aprobados de noviembre de 1990, firmados por el Arq. Carlos Ardila Carvajal, en los que se proyecta una remodelación del inmueble, suprimiendo las divisiones entre locales comerciales para conformar uno solo de mayores dimensiones, y subdividiendo el amplio espacio del costado norte. En noviembre de 1992 la Corporación La Candelaria aprobó la apertura de un vano de acceso a garaje, por considerar que el diseño respetaba la composición original de la fachada.

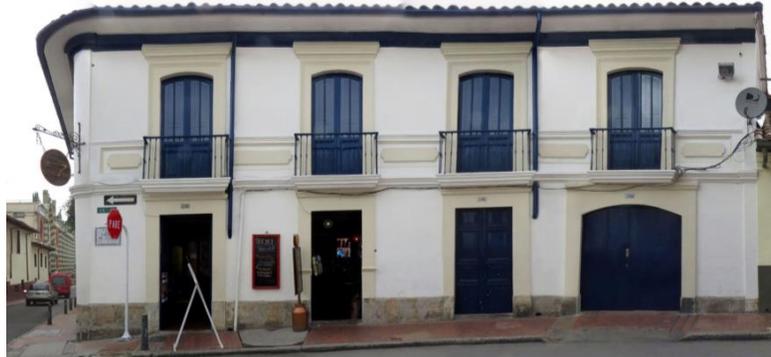
Fachada Sur

**Valor histórico:** El inmueble fue construido en las últimas décadas del siglo XIX, y pertenece al período republicano. Conserva su tipología original sin modificaciones, más allá de la construcción del área de patio en la esquina suroriental. En fachada se evidencia la alteración de algunos vanos, como la transformación de una ventana en acceso o la ampliación de un acceso para vehículos. Al interior la distribución espacial responde en parte a una intervención realizada en la década de 1990. No obstante, es representativa de la arquitectura doméstica de este sector tradicional, surgido durante el período colonial, y testigo de importantes transformaciones de la ciudad a lo largo de su historia.
