FICHA DE INVENTARIO Y VALORACIÓN DE BIENES CULTURALES INMUEBLES

1. DENOMINACIÓN				
1.1. Nombre del Bien	KR 3 11 24	1.2. Otros nombres	N.A.	
1.3. Pertenece a valoración colectiva	No	1.4. Nombre	N.A.	
2. CLASIFICACIÓN TIPOLÓGICA

3. LOCALIZACIÓN				
3.1. Departamento	Bogotá	3.2. Municipio	Bogotá D.C.	
3.3. Nomenclatura	KR 3 11 24	3.4. Nomenclatura antigua	N.A.	
3.5. Barrio	Egipto	3.6. Código Barrio	003105

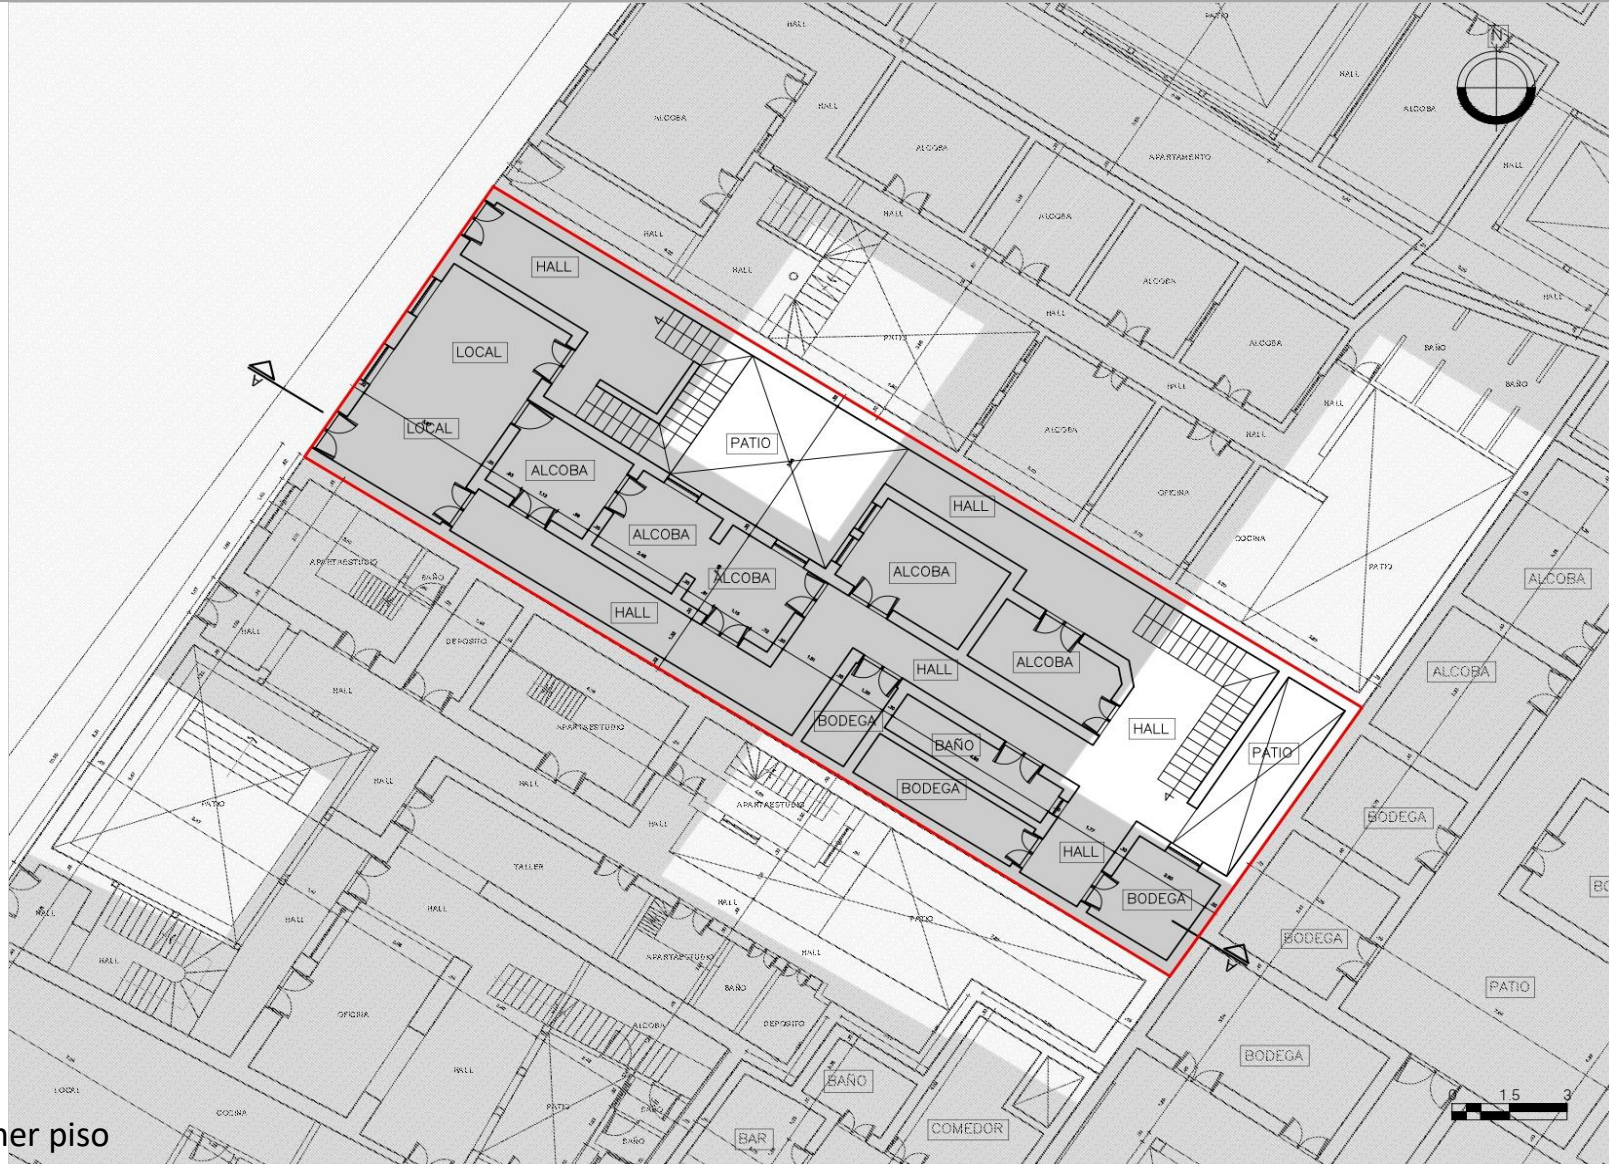
Planta primer piso
FUENTE:

Inmueble de 2 pisos y altillo paramentado en un predio medianero con forma rectangular, cuyas dimensiones son: frente de 8.9 m y fondo de 26.9 m, logrando una proporción de 1 a 3 veces aproximadamente, con frente sobre la Carrera 3. La ocupación del predio se realiza a través de un volumen con patio lateral y traspatio parcialmente construido, con uso comercial en piso 1 y residencial en 2. Se accede a través de un zaguán lateral que conduce a un vestíbulo con escaleras anterior al patio; por el costado sur cuenta con un local comercial en el espacio original de sala y tres alcobas. En la parte posterior cuenta con 2 bodegas y 2 alcobas anteriores a otro vestíbulo donde se encuentra una escalera que precede al traspatio. La fachada consta de 2 pisos con vanos verticales, zócalo sobrepuesto en ladrillo pintado, cornisa, visera y ático modulado por 4 machones, con vanos rectangulares entre ellos. Está resuelta en el plano de paramento y tiene un diseño simétrico, estructurado por 4 ejes de vanos, los del extremo norte sobre una superficie con dilataciones que continúan en el inmueble colindante, cuya fachada es simétrica. El primer piso cuenta con 4 vanos: 2 de ventana en el centro y 2 laterales de acceso con arco rebajado y marco retranqueado. En segundo piso esta diferenciado por una cornisa, cuenta con 4 vanos de puerta ventana con marco moldurado, adorno en el dintel, y balastradas a ras de muro. El sistema estructural es de muros de carga en ladrillo y adobe, entresijos en madera y cubierta a 2 aguas en teja de barro con estructura de madera. Los muros cuentan con revestimiento de pañete y pintura, y los pisos en tablón de gres, cemento y baldosas de cemento. Las escaleras, y las demás carpinterías, tanto en fachada, como al interior, son en madera, con excepción de la puerta de acceso norte, que es metálica.

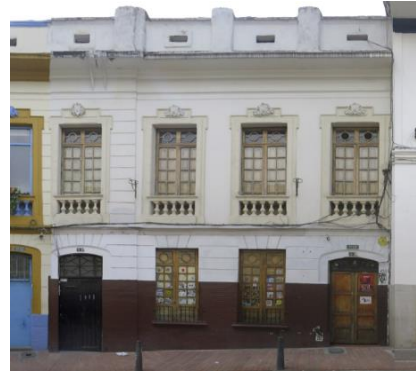
Fachada Occidente

Valor estético: El inmueble, que conserva su organización espacial en torno a patios, es representativo del llamado período republicano, con influencia del lenguaje de la arquitectura del s. XIX, evidente en la estructuración regular de los vanos, un ático ocultando la cubierta tradicional, la profusa decoración y la composición simétrica que conforma con el inmueble colindante por el norte. Al interior conserva su distribución en torno a patios, con una escalera escultórica en madera y calados sobre las puertas en el mismo material, elementos que se conjugan con el diseño de pisos hidráulicos.
