FICHA DE INVENTARIO Y VALORACIÓN DE BIENES CULTURALES INMUEBLES

1. DENOMINACIÓN				
1.1. Nombre del Bien	CL 12 2 85	1.2. Otros nombres	N.A.	
1.3. Pertenece a valoración colectiva	No	1.4. Nombre	N.A.	
2. CLASIFICACIÓN TIPOLÓGICA

3. LOCALIZACIÓN				
3.1. Departamento	Bogotá	3.2. Municipio	Bogotá D.C.	
3.3. Nomenclatura	CL 12 2 85	3.4. Nomenclatura antigua	N.A.	
3.5. Barrio	Egipto	3.6. Código Barrio	003105

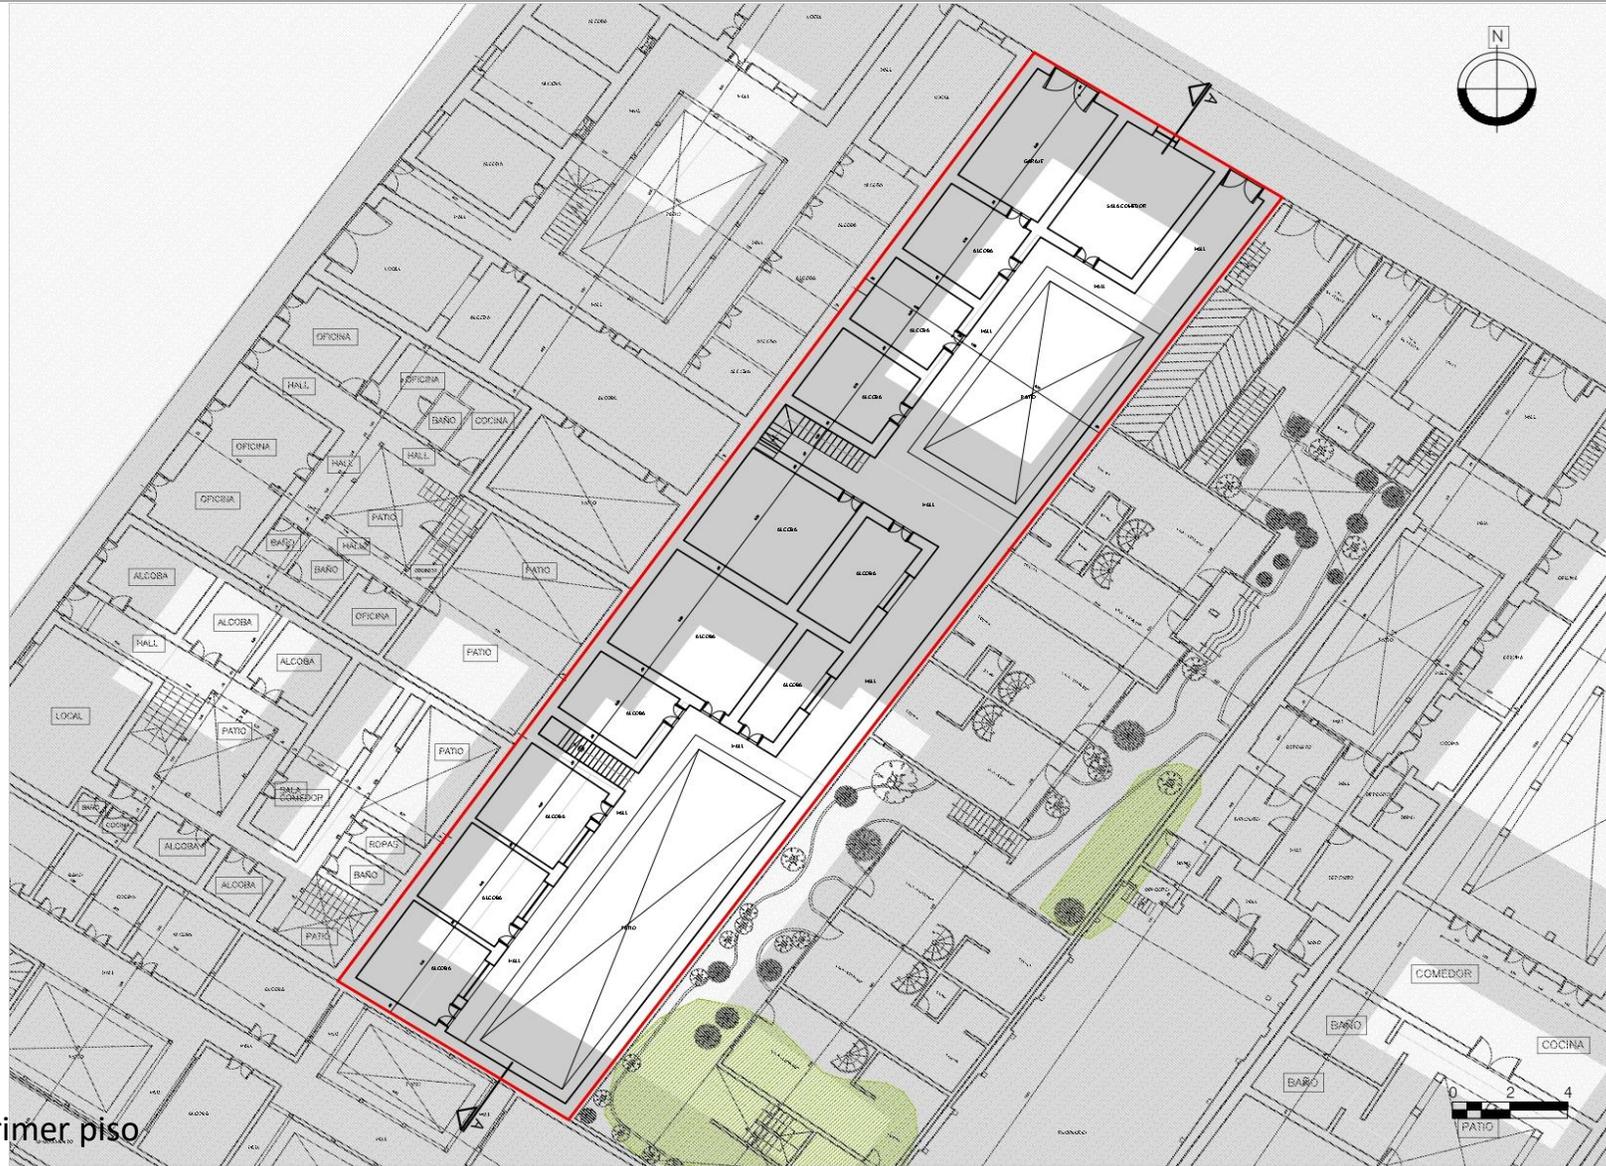
Planta primer piso
FUENTE:

14. DESCRIPCIÓN
Inmueble de 2 pisos en volumen posterior y un piso en crujía frontal, paramentado en un predio medianero con forma rectangular, cuyas dimensiones son: frente de 11.9 m y fondo de 52.6 m, logrando una proporción de 1 a 4.4 veces aproximadamente, con frente sobre la Calle 12. La ocupación del predio se realiza a través de un volumen con patios laterales, crujía posterior de 2 pisos y construcciones hechas a un costado del solar. De acuerdo con planos de revisión documental, a él se accede a través de un zaguán lateral que conduce directamente al patio. En la crujía principal cuenta con garaje y sala-comedor; en la occidental, con 3 habitaciones y en la posterior, con 4 habitaciones más. En las construcciones del traspatio cuenta con 4 habitaciones y escaleras al segundo piso. La fachada consta de 1 piso con vanos verticales, zócalo revocado con moldura de remate, y alero de madera revocado sobre canes. Está resuelta en el plano de paramento y consta de 3 vanos: 2 de acceso desprovistos de ornamentación en los costados, y 1 central de ventana con repisa en piedra tallada y pilastras estriadas en las jambas. El sistema estructural es de muros de carga con cubierta a 2 aguas en teja de barro y estructura de madera. Los muros presentan revestimiento en pañete con acabado rústico y pintura. Las carpinterías de fachada son en madera.

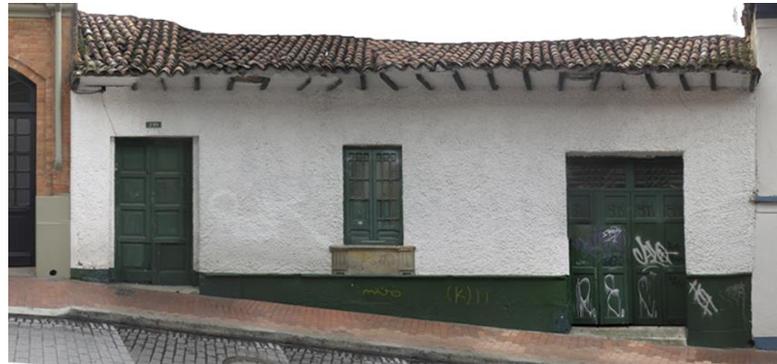
Fachada Norte
Fuente: Equipo Fotografía PEMP Patrimonio Inmueble

Valor estético: De acuerdo con lo descrito, aún es legible la tipología original del inmueble, aunque evidencia modificaciones. Es representativo del período llamado republicano con influencia del lenguaje de la arquitectura del siglo XIX, evidente en los restos de elementos decorativos, como una repisa en piedra para la ventana de la fachada. Presenta un diseño modesto en el que se advierten modificaciones en las dimensiones de vanos. Al interior conserva su distribución en torno un patio central, aunque su espacialidad fue alterada al construir parte del solar.
