**FICHA DE INVENTARIO Y VALORACIÓN DE BIENES CULTURALES INMUEBLES**

<b>1. DENOMINACIÓN</b>				
1.1. Nombre del Bien	Teatro La Candelaria	1.2. Otros nombres	N.A.	
1.3. Pertenece a valoración colectiva	No	1.4. Nombre	N.A.	
<b>2. CLASIFICACIÓN TIPOLÓGICA</b>

3.1. Departamento	Bogotá	3.2. Municipio	Bogotá D.C.	
3.3. Nomenclatura	CL 12 2 59	3.4. Nomenclatura antigua	N.A.	
3.5. Barrio	Egipto	3.6. Código Barrio	003105

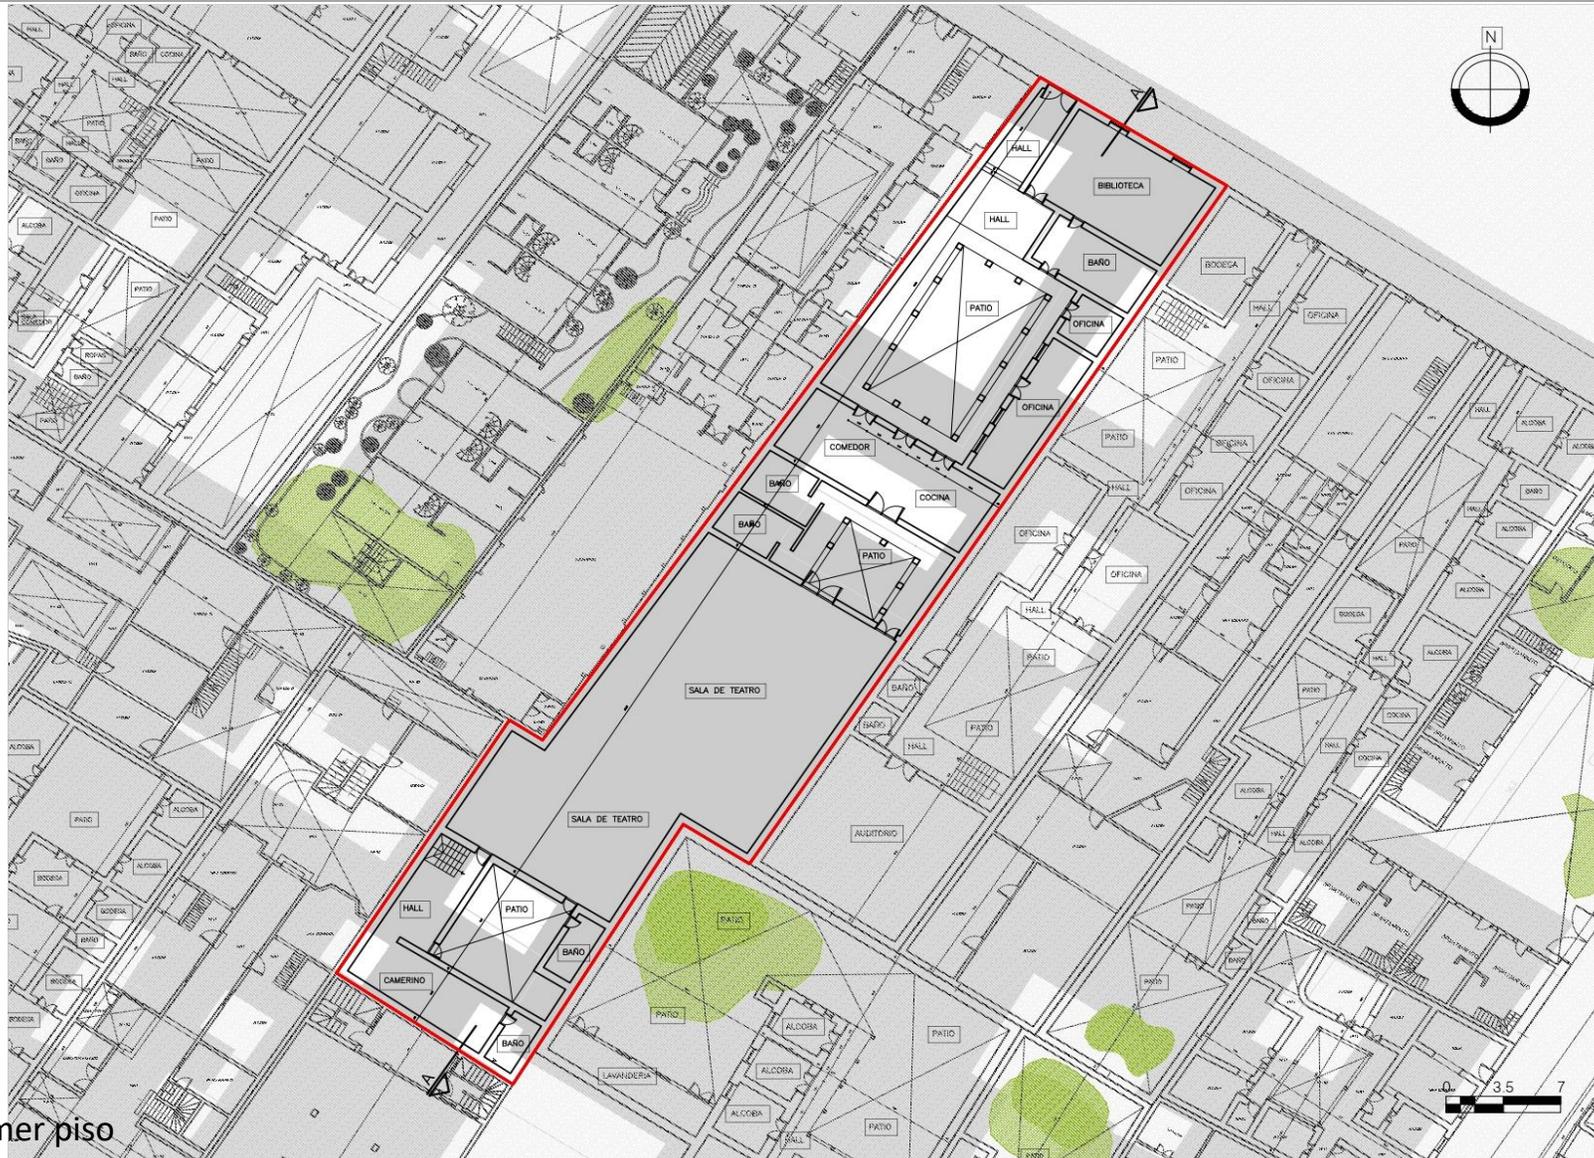
**Planta primer piso**
**FUENTE:**

Inmueble de 1 piso paramentado en un predio medianero con forma irregular, cuyas dimensiones son: frente de 13.4 m y fondo de 72.3 m, logrando una proporción de 1 a 5.4 veces aproximadamente, con frente sobre la Calle 12. La ocupación del predio se realiza a través de un volumen con 2 patios centrales y un volumen compacto de planta irregular en la parte posterior. A él se accede a través de un zaguán lateral que conduce al patio principal, rodeado de galerías apoyadas sobre pies derechos; en torno a él existe una biblioteca en el espacio original de sala, 1 baño y 2 oficinas en la crujía oriental, cocina y comedor en la crujía posterior. Posterior a ello existe un segundo patio con baños al occidente, anteriores a la sala de teatro. En la parte posterior existen, además, baños y camerinos con altillo en torno a un patio cubierto. La fachada consta de 1 piso con vanos verticales, zócalo revocado con acabado rústico y alero de madera sobre canes. Está resuelta en el plano de paramento y cuenta con 2 vanos de ventana de caja en madera con barrotes de hierro al oriente, y 1 de acceso con dinteles de madera a la vista por el occidente. El sistema estructural es de muros de carga en adobe con cubierta a 2 aguas en teja de barro y estructura de madera en los 2 primeros patios, y pórticos de concreto con cubierta a 2 aguas en teja de asbesto cemento con estructura de metal en el teatro. Los muros presentan revestimiento de pañete y pintura, y los pisos en tablón de arcilla en los patios principales, y cemento y madera en la parte posterior. Las carpinterías de puertas y ventanas, tanto en fachada, como al interior, son en madera.

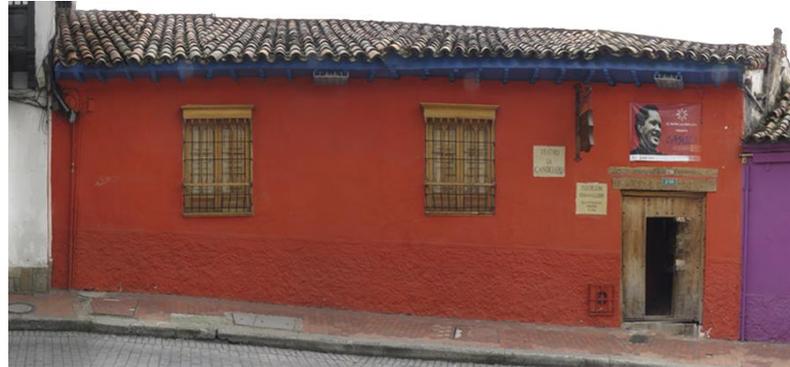
**Fachada Norte**
**Fuente:** Equipo Fotografía PEMP Patrimonio Inmueble

**Valor estético:** A pesar de sus alteraciones, el inmueble conserva su volumen principal con espacios organizados en torno a un patios centrales con galerías apoyadas en pies derechos. Consta de una fachada plana que conserva su diseño modesto con vanos desprovistos de ornamentación, con remate en alero de madera sobre canes y una altura a través de la cual se integra armónicamente en un perfil urbano homogéneo.
