**FICHA DE INVENTARIO Y VALORACIÓN DE BIENES CULTURALES INMUEBLES**

<b>1. DENOMINACIÓN</b>				
1.1. Nombre del Bien	CL 12 2 21	1.2. Otros nombres	N.A.	
1.3. Pertenece a valoración colectiva	No	1.4. Nombre	N.A.	
<b>2. CLASIFICACIÓN TIPOLÓGICA</b>

3.1. Departamento	Bogotá	3.2. Municipio	Bogotá D.C.	
3.3. Nomenclatura	CL 12 2 21	3.4. Nomenclatura antigua	N.A.	
3.5. Barrio	Egipto	3.6. Código Barrio	003105

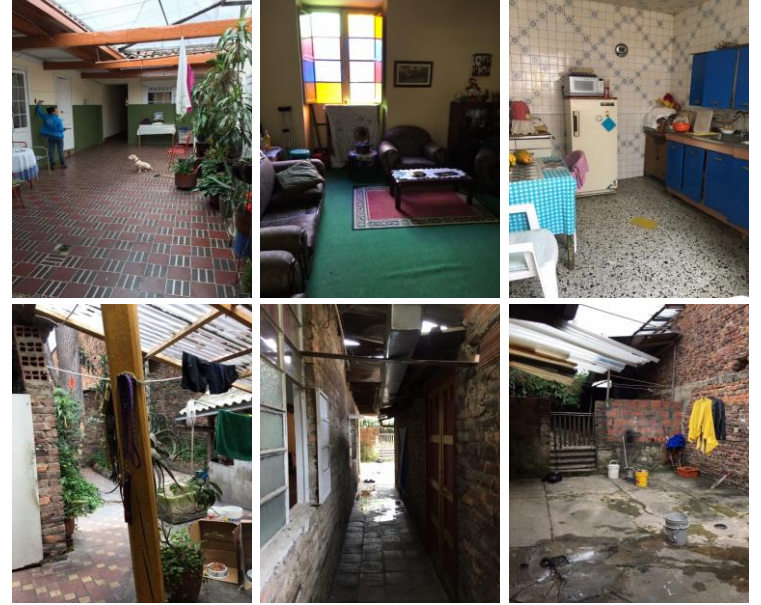
**16. FOTOGRAFÍAS INTERIORES**

Inmueble de 1 piso paramentado en un predio medianero con forma irregular, cuyas dimensiones son: frente de 9.5 m y fondo de 53.1 m, logrando una proporción de 1 a 5.6 veces aproximadamente, con frente sobre la Calle 12. Hace parte de una unidad arquitectónica conformada con el predio 022, cuyas dimensiones generales son: frente de 17.7 y fondo de 53, para una proporción de 1 a 3 veces aproximadamente. La ocupación del predio se realiza a través de un volumen con 2 patios laterales, otro compacto de planta rectangular en la parte posterior, y solar. A él se accede a través de un zaguán lateral que conduce directamente al patio. La crujía de acceso alberga 2 habitaciones en el espacio original de sala, y la oriental, 3 más, con 1 baño. En la crujía posterior del patio hay una bodega, anterior al segundo patio, que, a su vez, está rodeado por 2 cocinas y 2 habitaciones. La fachada de consta de 1 piso con vanos verticales, zócalo revocado, cornisa y alero de caja en madera con canal metálica. Está resuelta en el plano de paramento y consta de 6 vanos: 2 centrales de acceso con arco escarzano, pareados por un marco sencillo rematado por una cornisa; al occidente, 2 vanos de acceso con arco rebajado, marco y cornisa, resultado de modificar 2 vanos de ventana, y al sur, 2 vanos de ventana con marco moldurado y baranda de madera; de ellos, la parte oriental, con acceso y 2 ventanas, corresponde al predio 023. Su sistema estructural es de muros de carga en adobe con cubierta a 2 aguas en teja de barro y estructura de madera; los volúmenes más recientes cuentan con estructura de concreto y cubierta de asbesto cemento. Los muros presentan revestimiento de pañete y pintura, y los pisos en baldosas de cemento y alfombra. Las carpinterías son en madera.

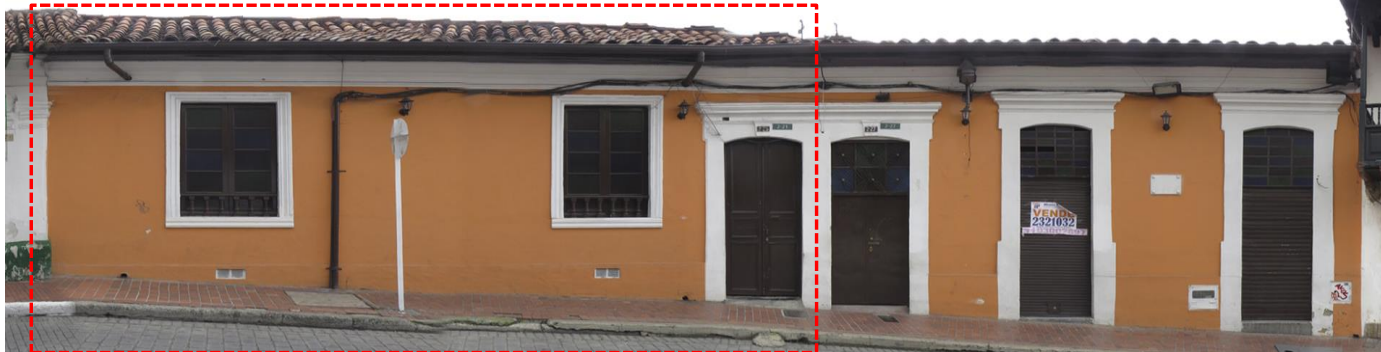
**Fachada Norte**

**Valor estético:** Debido a sus modificaciones, la tipología original del inmueble se ha desdibujado parcialmente, al igual que la distribución interna. Sin embargo, conserva su volumen principal, con patio central, representativo del período llamado republicano, con influencia del lenguaje neoclásico, evidente en su fachada estructurada a partir de vanos repetitivos con una ornamentación sencilla que enfatiza su verticalidad. El remate de la fachada y su lenguaje, le permiten insertarse de manera armónica en un perfil urbano homogéneo en términos de altura, volumetría y lenguaje arquitectónico.
