FICHA DE INVENTARIO Y VALORACIÓN DE BIENES CULTURALES INMUEBLES

1.1. Nombre del Bien	KR 2 11 65	1.2. Otros nombres	N.A.
1.3. Pertenece a valoración colectiva	No	1.4. Nombre	N.A.

3.1. Departamento	Bogotá	3.2. Municipio	Bogotá D.C.
3.3. Nomenclatura	KR 2 11 65	3.4. Nomenclatura antigua	N.A.
3.5. Barrio	Egipto	3.6. Código Barrio	003105
3.7. Dentro de sector urbano histórico	Si	3.8. Nombre sector urbano	Sector Urbano Antiguo
3.9. No. de manzana	001	3.10. No. de predio	025
3.11. CHIP	AAA0030KJCX	3.12. Localidad	Candelaria
3.13. Dentro de perímetro urbano	Si	3.14. UPZ	94
3.15. Nombre UPZ	Candelaria

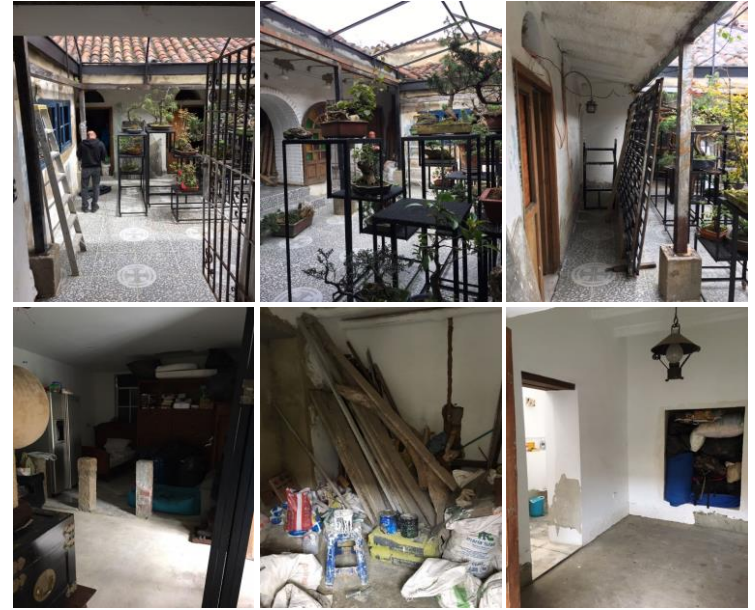
16. FOTOGRAFÍAS INTERIORES

Inmueble de 1 piso paramentado en un predio medianero con forma rectangular, cuyas dimensiones son: frente de 13.6 m y fondo de 16.9 m, logrando una proporción de 1 a 1.2 veces aproximadamente, con frente sobre la Carrera 2. La ocupación del predio se realiza a través de un volumen con patio central. A él se accede a través de un zaguán que conduce directamente al patio, con galerías apoyadas sobre pies derechos. En torno al patio existen 7 alcobas, 2 de ellas en la crujía de acceso, sala comedor y un local en la misma crujía, 1 baño, y un patio esquinero al norte. La fachada consta de 1 piso con vanos verticales, zócalo revocado y alero de caja en madera, y está resuelta en el plano de paramento. Por el extremo norte cuenta con un acceso con marco sencillo en relieve; a continuación, 3 vanos de ventana de caja en madera, y otro acceso con las mismas características del ya descrito. El sistema estructural es de muros de carga en adobe con cubierta a 2 aguas en teja de barro y estructura de madera. Los muros presentan revestimiento de pañete y pintura, y los pisos en cemento y baldosa de porcelanato. Cuenta con cielorrasos en Drywall, y carpinterías en madera.

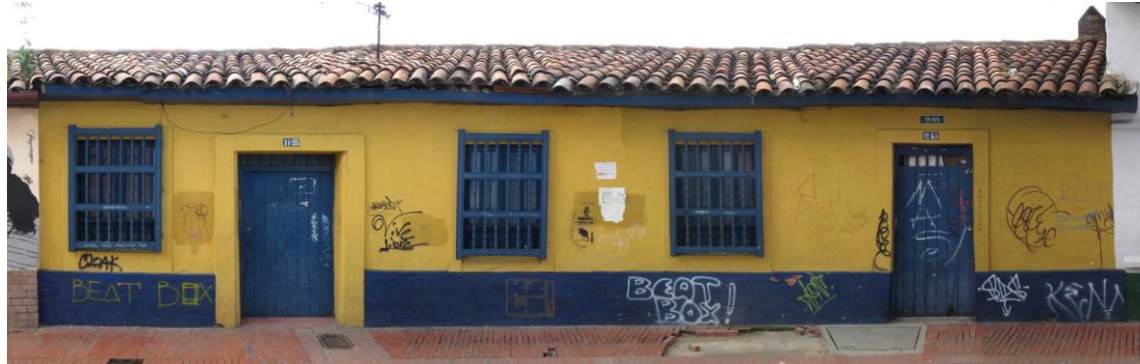
Fachada Oriente

Valor estético: De acuerdo con lo descrito, el inmueble conserva su diseño original, representativo del período republicano, con influencia del lenguaje de la arquitectura tradicional, evidente en un diseño de fachada modesto y una distribución en torno a un patio central con galerías apoyadas en pies derechos, de acuerdo con las técnicas constructivas de la época. Se observan, sin embargo, modificaciones en la distribución de muros, algunos de los cuales presentan curvaturas. También es posible que en fachada se hayan realizado modificaciones para regularizar los vanos, pero conservando el lenguaje de la arquitectura original, a través de la cual, junto con la altura, se integra armónicamente en un perfil urbano homogéneo.
