FICHA DE INVENTARIO Y VALORACIÓN DE BIENES CULTURALES INMUEBLES

1. DENOMINACIÓN				
1.1. Nombre del Bien	KR 2 11 45	1.2. Otros nombres	N.A.	
1.3. Pertenece a valoración colectiva	No	1.4. Nombre	N.A.	
2. CLASIFICACIÓN TIPOLÓGICA

3. LOCALIZACIÓN				
3.1. Departamento	Bogotá	3.2. Municipio	Bogotá D.C.	
3.3. Nomenclatura	KR 2 11 45	3.4. Nomenclatura antigua	N.A.	
3.5. Barrio	Egipto	3.6. Código Barrio	003105

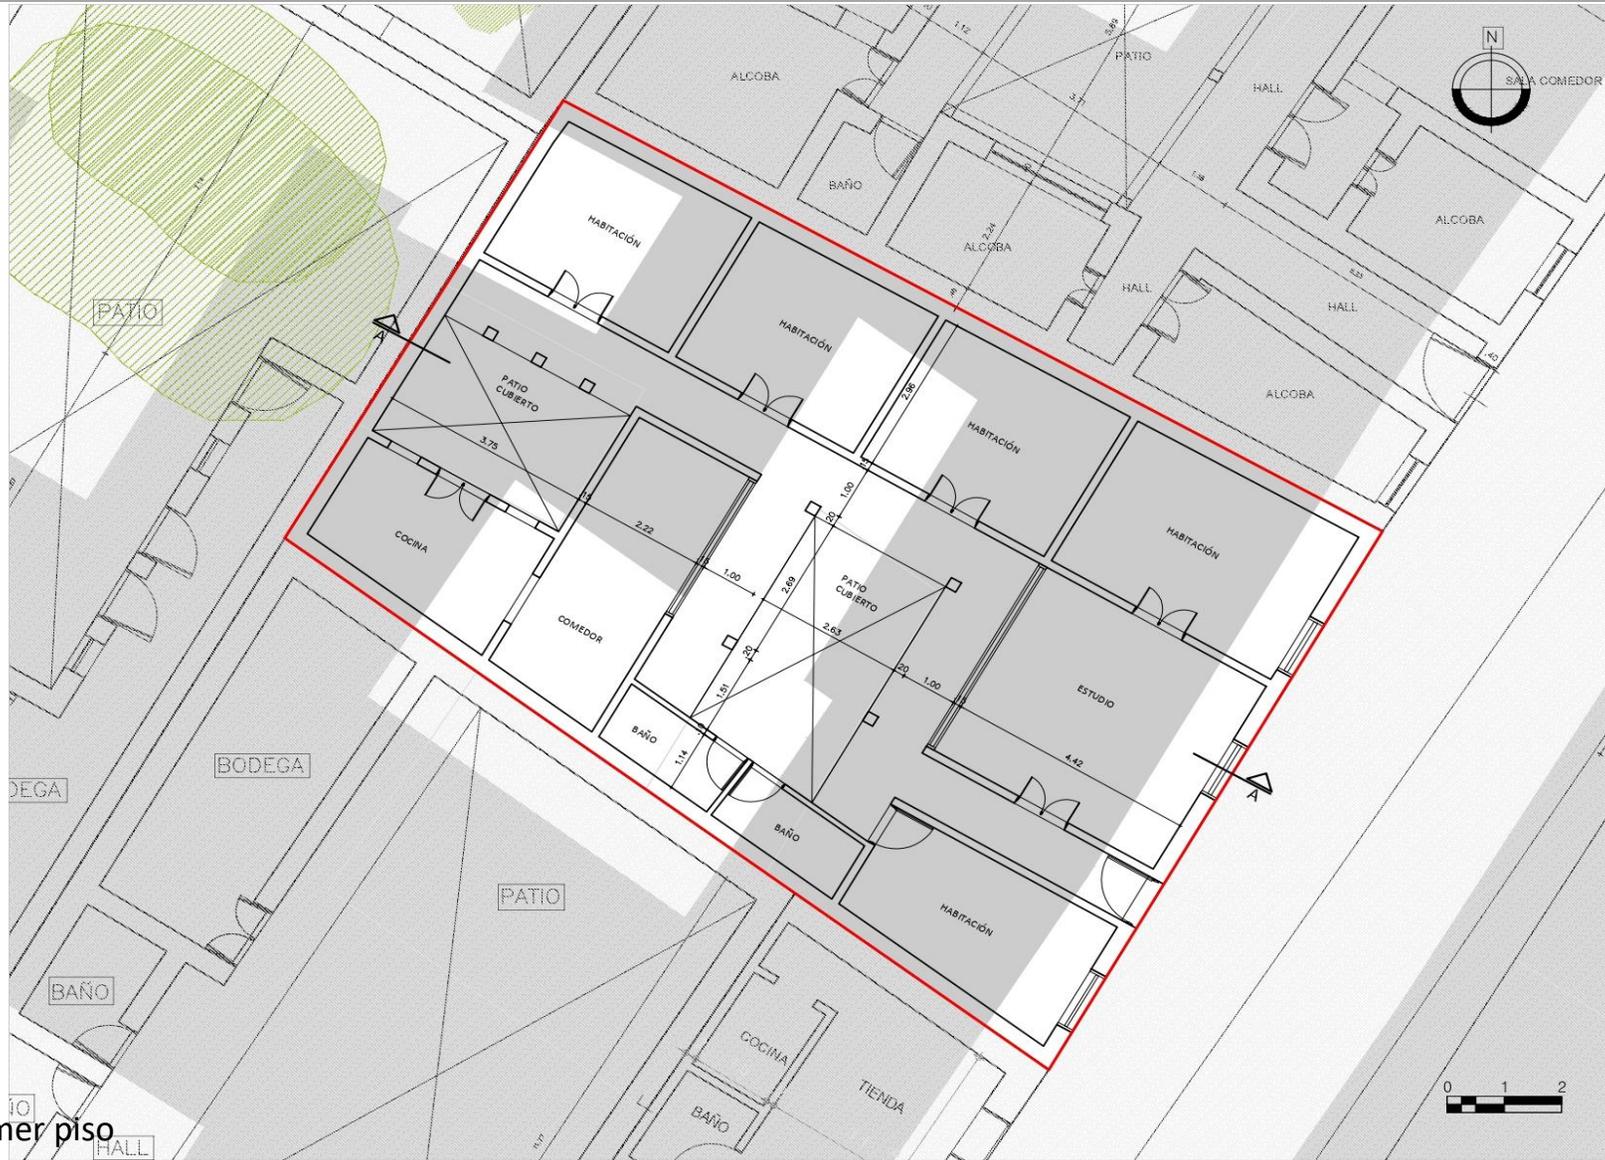
Planta primer piso
FUENTE:

Inmueble de 1 piso paramentado en un predio medianero con forma trapezoidal, cuyas dimensiones son: frente de 11.6 m y fondo de 16.39 m, logrando una proporción de 1 a 1.4 veces aproximadamente, con frente sobre la Carrera 2. La ocupación del predio se realiza a través de un patio en lateral con traspatio en U. A él se accede a través de un zaguán que conduce al patio, con galerías apoyadas en pies derechos. En torno al patio existen 2 habitaciones y estudio en la crujía de acceso, 3 habitaciones al norte, y baños al sur; el traspatio está separado del patio principal por el comedor, y al sur cuenta con cocina. La fachada consta de 1 piso con vanos verticales, zócalo en mampostería de ladrillo a la vista, alero de madera sobre canes y canal metálica. Está resuelta en el plano del paramento, estructurada en 4 ejes verticales definidos por vanos, con marco de madera, molduras y balaustres reja de hierro; la puerta en madera igualmente con marco en madera moldurado. El sistema estructural es de muros de carga, con cubierta a 2 aguas en teja de barro y estructura de madera. Se desconocen detalles de acabados al interior. Las carpinterías de fachada son en madera.

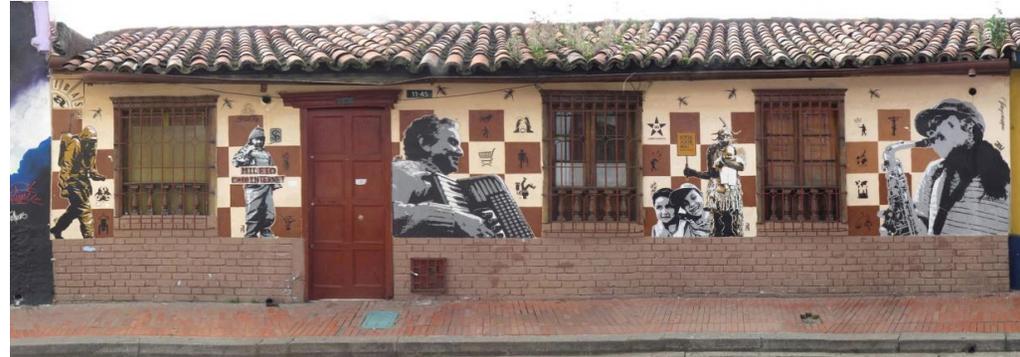
Fachada Oriente

Valor estético: De acuerdo con lo descrito y su valoración histórica, el inmueble puede leerse de forma integral ya que no evidencia modificaciones significativas en su volumetría sin embargo la fachada presenta modificaciones con elementos del período conocido como republicano, de un piso, altura que le permite insertarse armónicamente en un perfil urbano homogéneo. Según planos el interior conserva su distribución en torno a patios, el principal con galerías apoyadas en pies derechos, de acuerdo con las técnicas constructivas de la época.
