FICHA DE INVENTARIO Y VALORACIÓN DE BIENES CULTURALES INMUEBLES

1. DENOMINACIÓN				
1.1. Nombre del Bien	KR 2 11 37	1.2. Otros nombres	N.A.	
1.3. Pertenece a valoración colectiva	No	1.4. Nombre	N.A.	
2. CLASIFICACIÓN TIPOLÓGICA

3. LOCALIZACIÓN				
3.1. Departamento	Bogotá	3.2. Municipio	Bogotá D.C.	
3.3. Nomenclatura	KR 2 11 37	3.4. Nomenclatura antigua	N.A.	
3.5. Barrio	Egipto	3.6. Código Barrio	003105

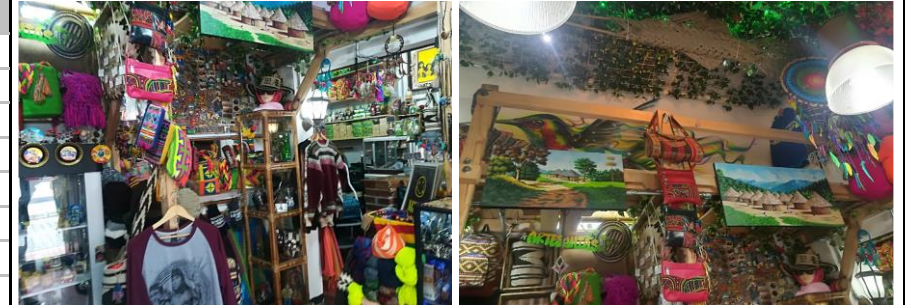
16. FOTOGRAFÍAS INTERIORES

El inmueble objeto de la descripción corresponde a un local comercial de venta de artesanías en el extremo norte de una unidad arquitectónica; consta de 1 piso paramentado en un predio medianero con forma trapezoidal, cuyas dimensiones son: frente de 5.8 m y fondo de 5.5 m, logrando una proporción de 1 a 0.9 veces aproximadamente, con frente sobre la Carrera 2. La unidad de la que hace parte el inmueble, está paramentada en un predio medianero con forma rectangular, cuyas dimensiones son: frente de 19 m y fondo de 5.5 m, logrando una proporción de 1 a 0.3 veces aproximadamente, con frente sobre la Carrera 2. La ocupación de los predios se realiza a través de una sucesión de locales en el ala norte de lo que posiblemente fue una unidad arquitectónica con el predio 001. A él se accede directamente desde la calle y cuenta con una subdivisión al interior, en la que funciona una cocina. La fachada de la unidad consta de 1 piso con vanos verticales, zócalo revocado con acabado rústico y remate en ático con cornisa. Está resuelta en el plano de paramento y consta de 6 vanos, de los cuales, los 2 del extremo norte, corresponden al inmueble 027: 1 de acceso al sur y 1 de ventana al norte, ambos con alero de madera sobre canes y teja de barro. El sistema estructural es de muros de carga en adobe con cubierta a 2 aguas en teja de barro y estructura de madera. Los muros presentan revestimiento de pañete y pintura, y los pisos en tablón de gres. Las carpinterías, tanto en fachada, como al interior, son en madera, aunque la ventana cuenta además con una reja de hierro.

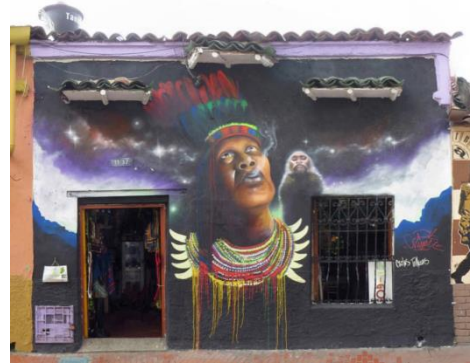
Fachada Oriente
Fuente: Equipo Fotografía PEMP Patrimonio Inmueble

Valor estético: De acuerdo con lo descrito, el inmueble conserva su diseño original, representativo del período llamado republicano, con influencia del lenguaje de la arquitectura tradicional del s. XIX, evidente en un diseño de fachada modesto con pocos elementos decorativos, y remate en una cornisa sobre la que se apoyan las tejas de barro de la cubierta, a una altura que le permite insertarse armónicamente en un perfil urbano homogéneo.
