FICHA DE INVENTARIO Y VALORACIÓN DE BIENES CULTURALES INMUEBLES

INMUEBLE No MZ 001

1.1. Nombre del Bien	KR 2 11 21	1.2. Otros nombres	N.A.
1.3. Pertenece a valoración colectiva	No	1.4. Nombre	N.A.

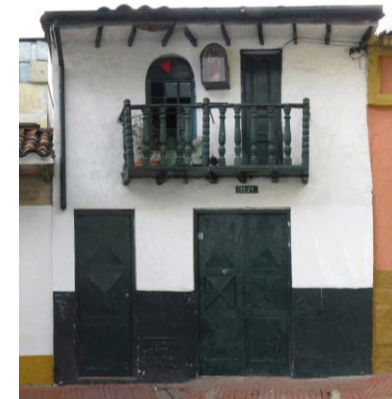
9. FOTOGRAFÍA DEL INMUEBLE

Inmueble de 2 pisos paramentado en un predio medianero con forma rectangular, cuyas dimensiones son: frente de 4.6 m y fondo de 5.5 m, logrando una proporción de 1 a 1.2 veces aproximadamente, con frente sobre la Carrera 2. La ocupación del predio es total y se realiza a través de un volumen compacto con uso residencial. A él se accede a través de una circulación lateral que conduce a la cocina, a un costado de la cual hay un baño y escaleras de dos tramos al segundo piso. También cuenta con una habitación con acceso desde la calle. La fachada consta de 2 pisos con vanos verticales, zócalo pintado y alero revocado sobre canes con canal metálica, y está resuelta en el plano de paramento. En primer piso cuenta con 2 vanos de acceso desprovistos de ornamentación, el del extremo norte de mayor dimensión; en segundo piso cuenta con un vano de acceso y uno de ventana con arco de medio punto, y un balcón corrido en madera que abarca a ambos vanos. El sistema estructural es de muros de carga y cubierta a 2 aguas en teja de barro con estructura de madera. Los muros presentan revestimiento de pañete y pintura. Las carpinterías en primer piso son metálicas, mientras que las del segundo son en madera.
