FICHA DE INVENTARIO Y VALORACIÓN DE BIENES CULTURALES INMUEBLES

1. DENOMINACIÓN				
1.1. Nombre del Bien	Conjunto San miguel del Príncipe		1.2. Otros nombres	N.A.
1.3. Pertenece a valoración colectiva	No		1.4. Nombre	N.A.

Diligenció:	PEMP Patrimonio Inmueble	Código de identificación	Hoja 1
	Fecha:	2016-2017		
	Revisó:	PEMP Patrimonio Inmueble	003105001030	de 5
	Fecha:	2018

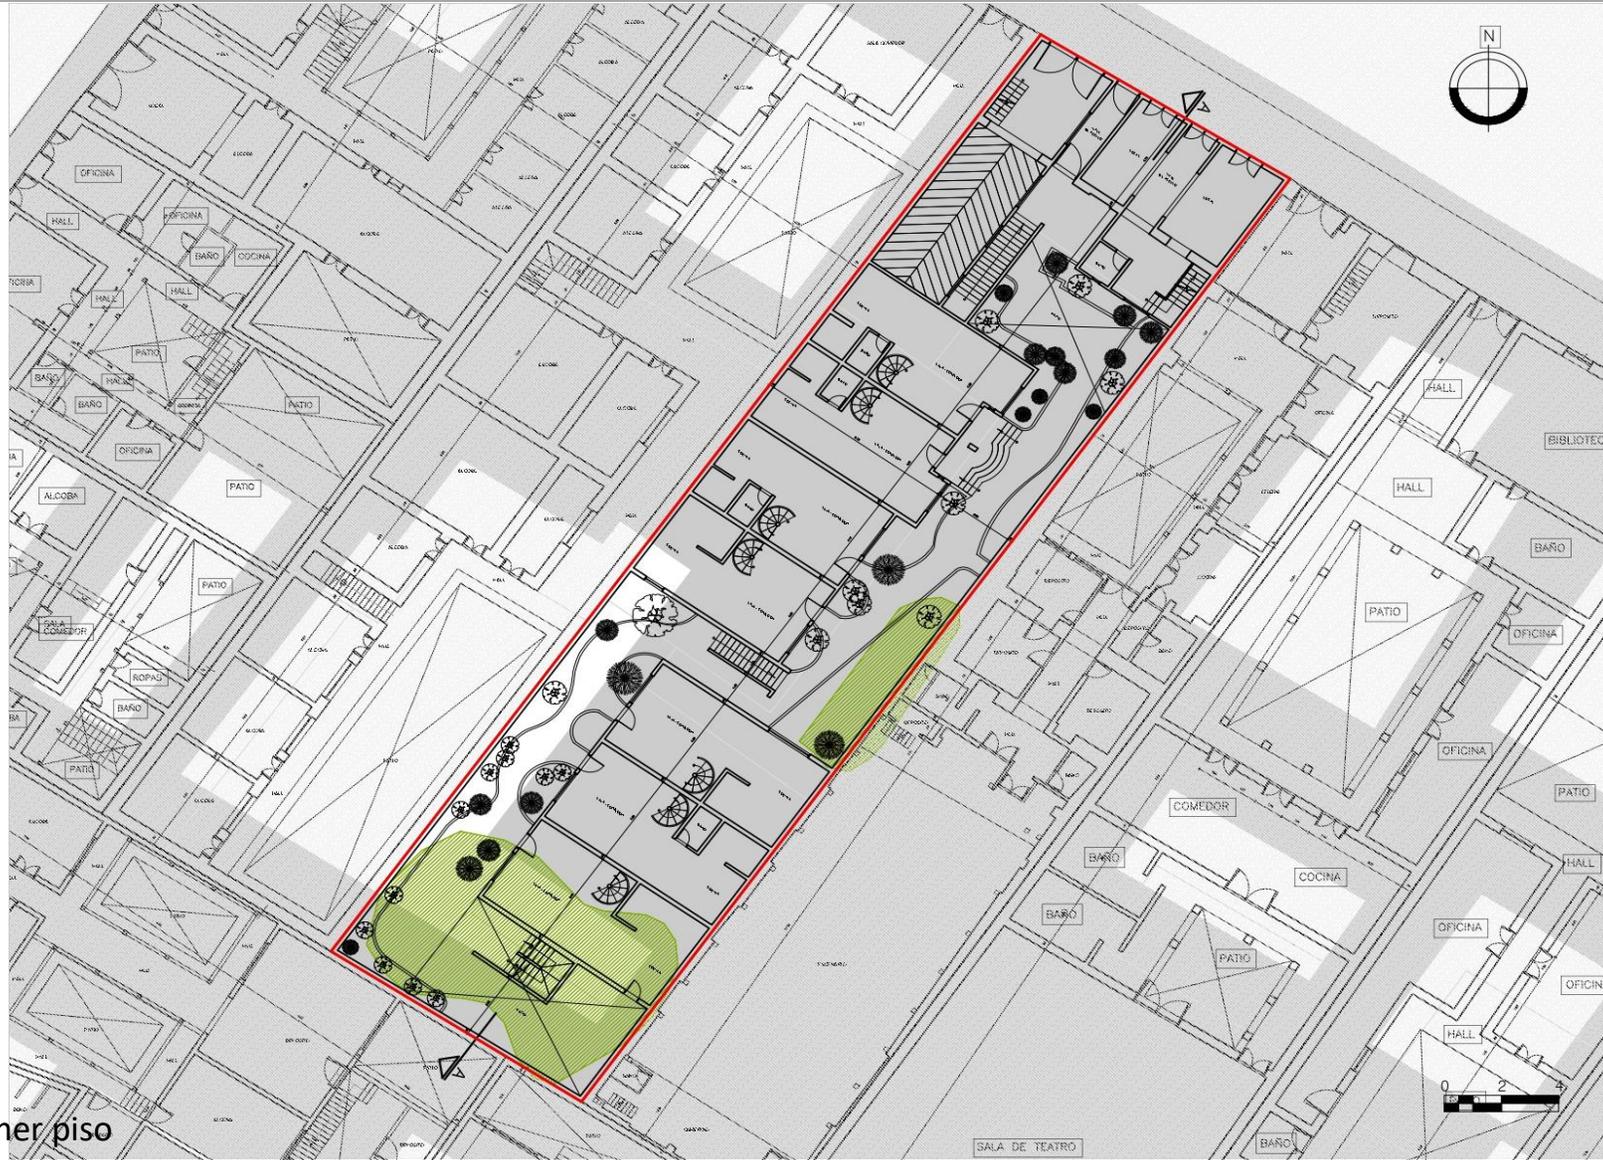
Planta primer piso
FUENTE:

Conjunto de inmuebles, con 1 piso en cuerpo frontal, 3 pisos en cuerpo posterior y sótano, paramentado en un predio medianero con forma rectangular, cuyas dimensiones son: frente de 12.8 m y fondo de 52.8 m, logrando una proporción de 1 a 4.1 veces aproximadamente, con frente sobre la Calle 12. La ocupación del predio se realiza a través de volúmenes compactos con patio lateral, correspondientes a unidades residenciales en torno a zonas comunes. A él se accede a través de 2 circulaciones centrales que se unen en otra perimetral con forma irregular bordeando las construcciones. En la crujía de acceso, existen 2 locales de restaurante, intercalados con los accesos, y un acceso vehicular por el occidente, que a través de una rampa conduce a estacionamientos en la parte posterior. Los volúmenes posteriores se desarrollan en 3 niveles a partir del patio principal, conforman 2 volúmenes prismáticos, uno en cada costado del predio. El volumen norte consta de 4 apartamentos con sala comedor, escaleras de caracol, cocina y comedor en primer piso, mientras que el sur contiene solo 3 apartamentos con la misma distribución. La fachada consta de 1 piso con vanos verticales, zócalo escalonado con revoque, friso y cornisa. Está resuelta en el plano de paramento y consta de 5 vanos con arcos rebajados y marco retranqueado: al oriente, 1 de ventana con alfajía en piedra y 1 de acceso; en el centro, 1 de ventana con alfajía en piedra y 1 de acceso con arco de medio punto, y al occidente, 1 de acceso vehicular, con mayor longitud de base. El sistema estructural de muros de carga en ladrillo con cubierta a 2 aguas en teja de barro y estructura de madera; en los volúmenes posteriores la cubierta es transitable. Los muros están revestidos en pañete y pintura, con excepción de la fachada, que es en ladrillo a la vista con elementos decorativos revocados. Los pisos tienen acabado en baldosas de cemento, tablón de gres y de arcilla, y cemento. Las carpinterías, tanto en fachada, como al interior, son en madera, con barandas metálicas.

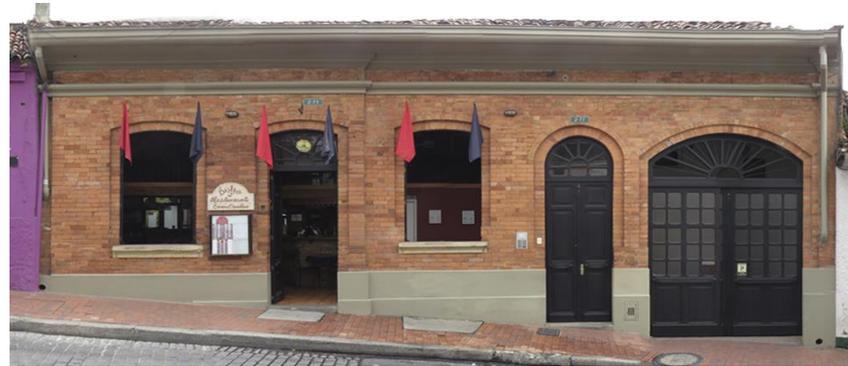
Fachada Norte

Valor estético: De acuerdo con lo descrito, el inmueble ofrece una lectura parcial de su volumetría original, debido a sus modificaciones. Es representativo del período contemporáneo, aunque conserva elementos republicanos, como la cruja de acceso y el diseño de fachada con elementos repetitivos y una decoración modesta que, junto con su altura, le permiten insertarse de manera armónica en un perfil urbano homogéneo. Los volúmenes construidos en la parte posterior además de fortalecer el uso residencial del centro histórico, fueron desarrollados con una arquitectura sencilla con amplios vanos y una materialidad que los hacen compatibles con la estructura original.
