## FICHA DE INVENTARIO Y VALORACIÓN DE BIENES CULTURALES INMUEBLES

INMUEBLE No MZ 001

1.1. Nombre del Bien	El Ventorrillo	1.2. Otros nombres	N.A.
1.3. Pertenece a valoración colectiva	No	1.4. Nombre	N.A.

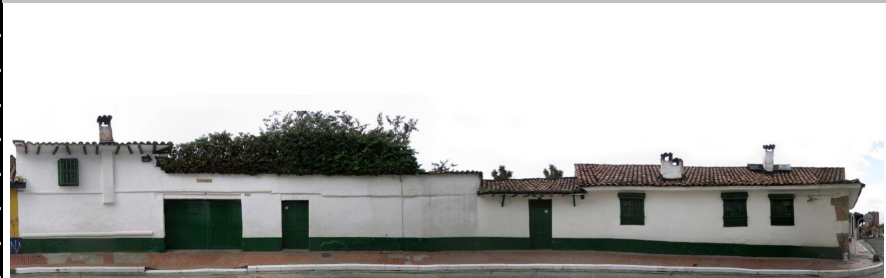
## 9. FOTOGRAFÍA DEL INMUEBLE

Conjunto de inmuebles, con 1 piso en crujía frontal, 2 y 3 pisos en volúmenes posteriores, paramentado en un predio esquinero con forma rectangular, cuyas dimensiones son: frente de 38.7 m y fondo de 16 m, para una proporción de 1 a 0.4 aproximadamente, con frentes sobre la Calle 12 y la Carrera 2. La ocupación del predio se realiza a través de 3 volúmenes compactos en torno a patio: 1 en L hacia los frentes y 2 en barra en los lados opuestos. A ellos se accede desde la Cr. 2 a través del patio. El volumen posterior cuenta con 4 apartamentos, el volumen en L, que se conserva de la edificación original, cuenta con 4 apartamentos y un local de restaurante en el extremo occidental de la crujía norte. Las fachadas constan de 1 piso con vanos verticales, zócalo pintado, esquina en piedra y alero de caja, y están resueltas en el plano de paramento. Por el norte, la parte correspondiente al local, con alero en madera sobre canes, cuenta con portada, friso y cornisa, y era posiblemente el acceso principal de la edificación original; a continuación, por el oriente, un vano de ventana de caja en madera con barrotes de hierro, y otro similar, en la siguiente parte, en la que destaca un hastial sobre el alero de cubierta; en la esquina cuenta con otro vano de ventana desprovisto de ornamentación. Por el frente oriental cuenta con 3 vanos de ventana de caja en madera con barrotes de hierro, un portón de acceso con alero de madera independiente del de la cubierta, y otros 2 sin ornamentación; al sur de la fachada sobresale un volumen de 2 pisos con alero de madera sobre canes y chimenea en mampostería, en cuyo segundo piso se observa un único vano de ventana de caja en madera. El sistema estructural es de muros de carga en ladrillo y adobe con cubierta a 2 aguas en teja de barro y estructura de madera. Los muros presentan revestimiento de pañete y pintura, y los pisos en tablón. Las carpinterías, tanto en fachada, como al interior, son en madera.

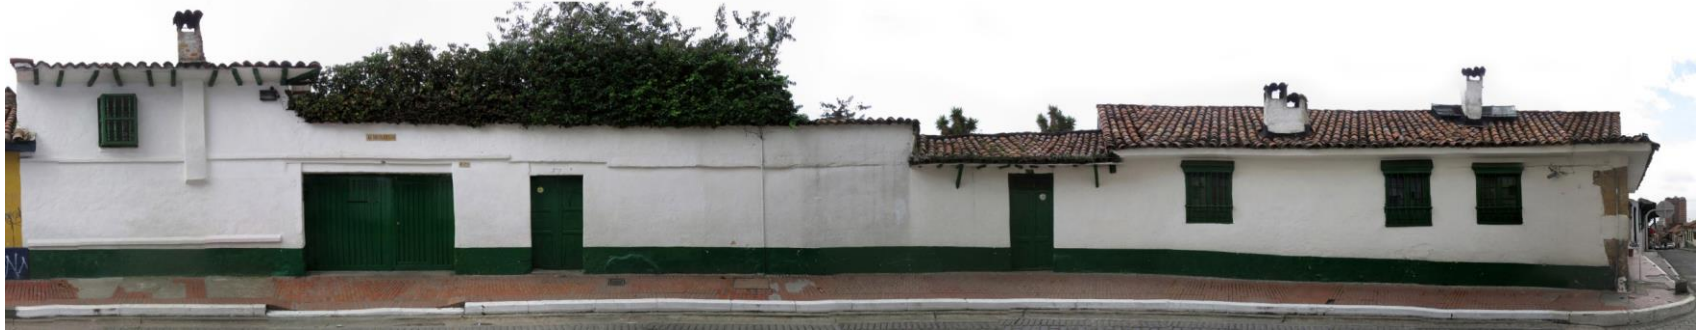
Fachada Oriente

**Valor estético:** De acuerdo con lo descrito, se ha modificado sustancialmente el diseño original del inmueble, ya que las construcciones al interior corresponde al período contemporáneo. No obstante, conserva elementos del período republicano, como la crujía de acceso y el diseño de fachada con una decoración modesta que, junto con su altura, le permiten insertarse de manera armónica en un perfil urbano homogéneo. Los volúmenes construidos en la parte posterior además de fortalecer el uso residencial del centro histórico, fueron desarrollados con una arquitectura sencilla y una materialidad que los hacen compatibles con la estructura original.
