## FICHA DE INVENTARIO Y VALORACIÓN DE BIENES CULTURALES INMUEBLES

INMUEBLE No MZ 002

1.1. Nombre del Bien	CL 10 2 12	1.2. Otros nombres	N.A.
1.3. Pertenece a valoración colectiva	No	1.4. Nombre	N.A.

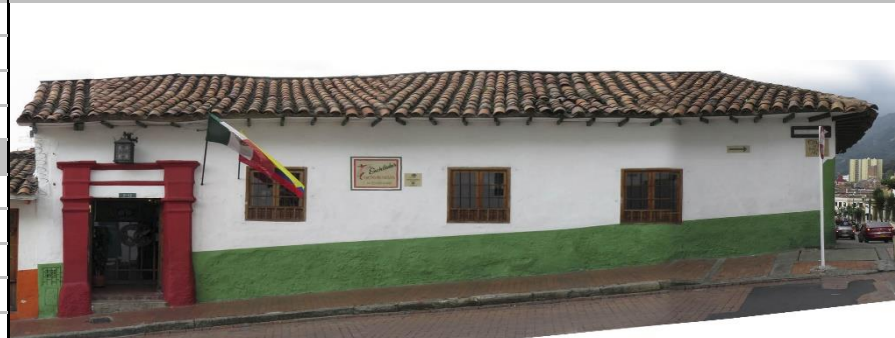
## 9. FOTOGRAFÍA DEL INMUEBLE

Inmueble de un piso paramentado en un predio esquinero rectangular, sus dimensiones son: frente de 13 m y fondo de 12.33 m, logrando una proporción de 1 a 1.05 veces, con frentes sobre la carrera 2 y calle 10. Se emplaza mediante un volumen con patio posterior. La fachada posee zócalo de pintura; por el costado oriental consta de un vano rectangular de ventana; por el costado sur consta de 3 vanos rectangulares de ventana y uno de acceso, con portada de columnatas y cornisas. Remate de alero de caja sobre canes de madera. El interior se divide en una parte pública y otra privada: se ingresa por el costado sur a un pequeño recibidor conectado con el restaurante; hacia el costado norte se dispone el patio, alrededor del cual se encuentra la cocina, seguida de un pequeño patio posterior, 2 baños y un depósito; en el costado oriental se disponen 2 alcobas comunicada entre sí, una de ellas con baño privado y vestier. Sistema estructural de muros de carga en adobe y de carga en ladrillo. Acabado de revoque y pintura. Carpintería de madera. Cubierta a 2 aguas en teja de barro.

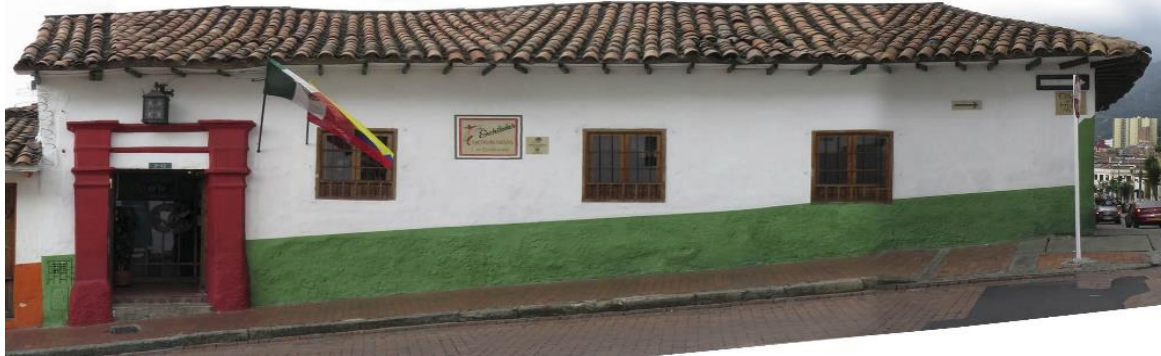
Fachada Sur

**Valor estético:** Se identifican elementos del repertorio formal del periodo Republicano, representados por su proporción, uso de zócalo de pintura, remate de alero en tablonces de madera sobre canes de madera. La fachada posee elementos decorativos como portada de con pilastras, cornisas y carpintería de madera en las puertas y ventanas con pequeños balaustres tallados, de factura del siglo XX. El inmueble hace parte del conjunto de edificaciones con características del periodo republicano dentro del perfil de la manzana.
