FICHA DE INVENTARIO Y VALORACIÓN DE BIENES CULTURALES INMUEBLES

1.1. Nombre del Bien	CL 10 2 26	1.2. Otros nombres	N.A.
1.3. Pertenece a valoración colectiva	No	1.4. Nombre	N.A.

3.1. Departamento	Bogotá	3.2. Municipio	Bogotá D.C.
3.3. Nomenclatura	CL 10 2 26	3.4. Nomenclatura antigua	N.A.
3.5. Barrio	Egipto	3.6. Código Barrio	003105
3.7. Dentro de sector urbano histórico	Si	3.8. Nombre sector urbano	Sector Urbano Antiguo
3.9. No. de manzana	002	3.10. No. de predio	002
3.11. CHIP	Varios	3.12. Localidad	Candelaria
3.13. Dentro de perímetro urbano	Si	3.14. UPZ	94
3.15. Nombre UPZ	Candelaria

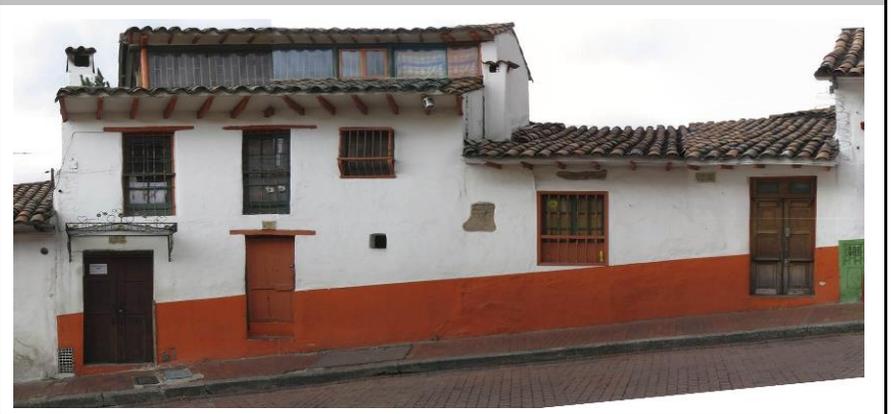
9. FOTOGRAFÍA DEL INMUEBLE

Inmueble de 3 pisos en crujía frontal y 4 pisos en cuerpo posterior, paramentado en un predio medianero rectangular, sus dimensiones son: frente de 12.38 m y fondo de 35.80 m, logrando una proporción de 1 a 2.89 veces, con frente sobre la Calle 10. Se emplaza mediante un volumen frontal en O con patio central y un volumen posterior en con patio lateral, dilatado y escalonado debido a las irregularidades del terreno. La fachada se adapta a las inclinaciones del terreno, debido al cambio de pendiente y a que está conformada de un volumen de un nivel hacia el oriente, y de 3 niveles hacia el occidente; en los niveles 1 y 2 poseen zócalo de pintura, 3 vanos rectangulares de acceso, 2 de ventana y 2 balcones tipo tribuna; el nivel 3 comprende una ventana corrida. Remate de alero en tabloncillos de madera sobre canes de madera. El interior se divide en 2 partes: en el costado frontal se dispone el volumen en "O" correspondiente a la construcción original, contiene 6 unidades de vivienda de 2 y 3 pisos, dispuestas alrededor del patio central. Un tramo de escaleras en el costado occidente, comunica de forma descendente con un patio transversal, que antecede a la parte nueva: en cada costado se dispone una crujía escalonada, comunicada por un corredor central. En cada una hay 2 unidades de vivienda de 2 pisos. Al final hay un traspatio. Sistema estructural de muros de carga en adobe y ladrillo. Entrepisos de madera. Acabado de revoque y pintura. Carpintería de madera y metálica. Cubierta a 2 aguas en teja de barro.

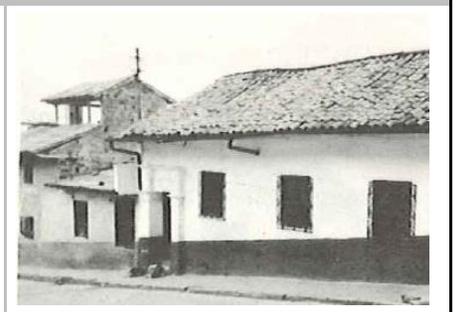
10. FOTOGRAFÍA DEL CONTEXTO **11. FOTOGRAFÍA ANTIGUA**

Fuente: Equipo Fotografía PEMP Patrimonio Inmueble Fuente: Recuerdos fotograficos por el centro de Bogota, Noviembre 1981 - Febrero 1982. Colcultura

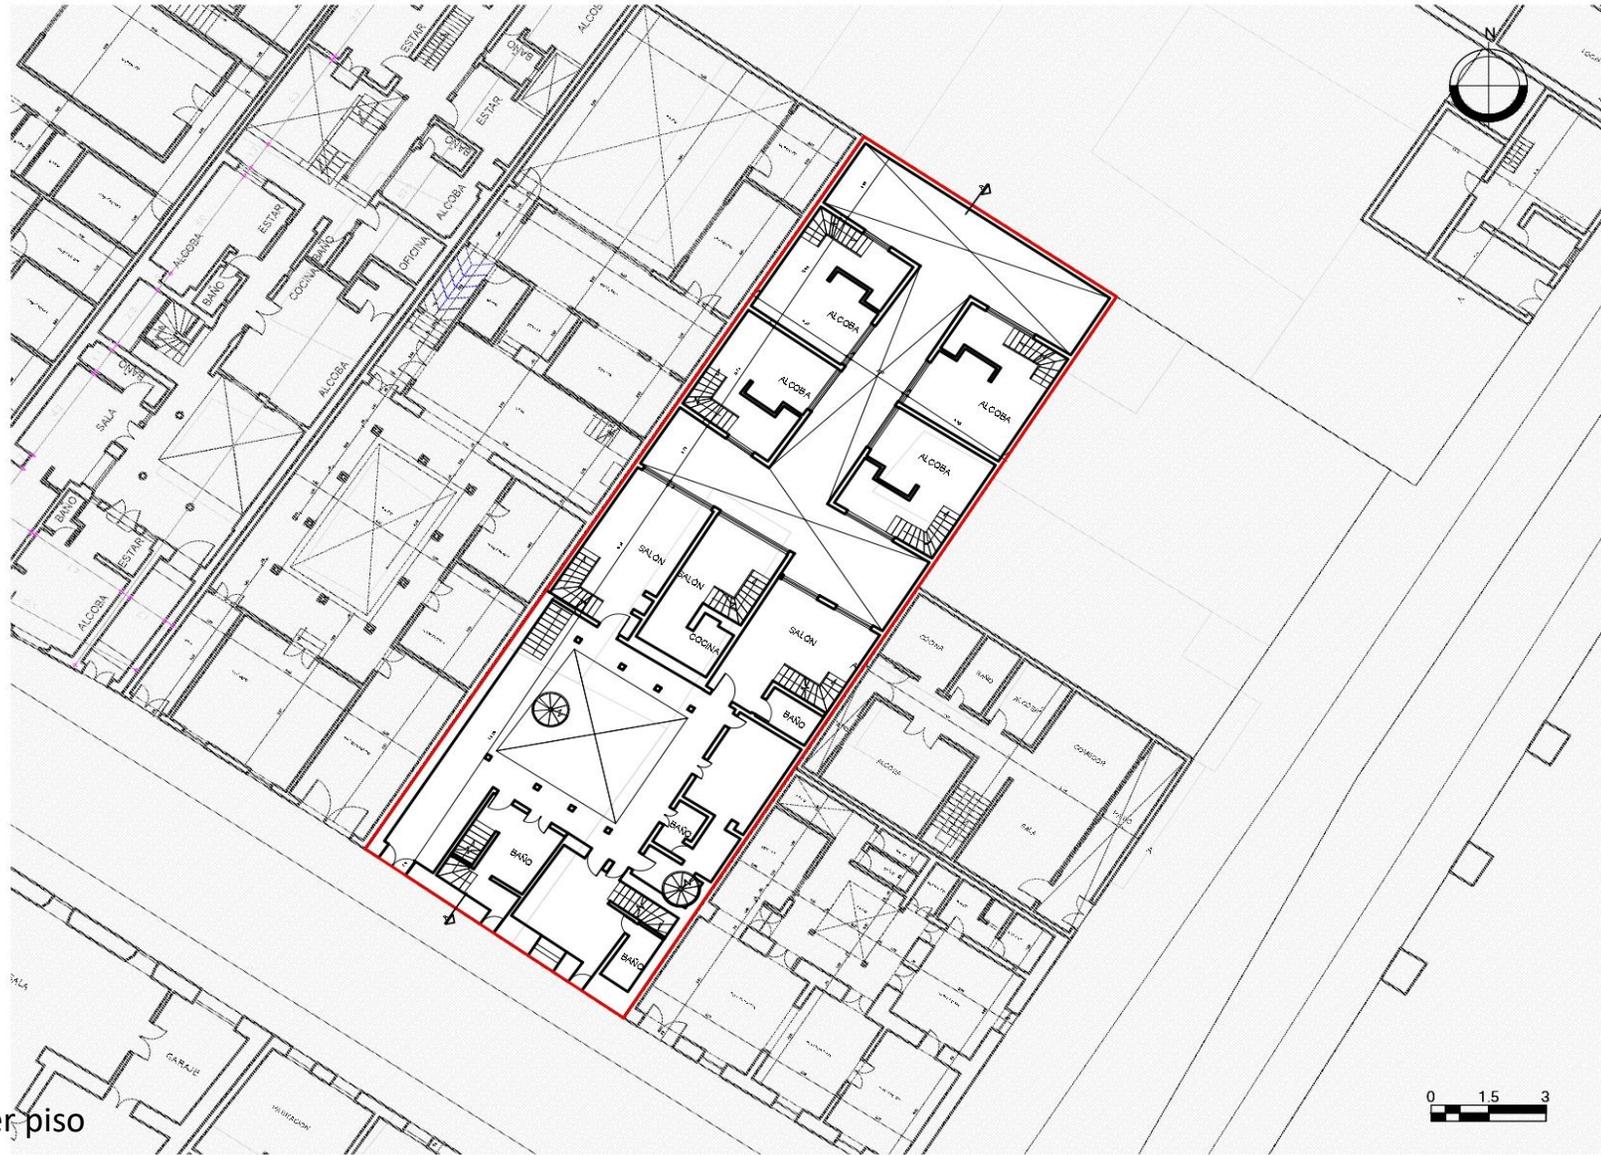
Planta primer piso

18. PLANIMETRÍA (PLANTA ARQUITECTÓNICA)
