FICHA DE INVENTARIO Y VALORACIÓN DE BIENES CULTURALES INMUEBLES
USO EXCLUSIVO DEL MINISTERIO DE CULTURA

1.1. Nombre del Bien	CL 10 2 38	1.2. Otros nombres	N.A.
1.3. Pertenece a valoración colectiva	No	1.4. Nombre	N.A.

3.1. Departamento	Bogotá	3.2. Municipio	Bogotá D.C.
3.3. Nomenclatura	CL 10 2 38	3.4. Nomenclatura antigua	N.A.
3.5. Barrio	Egipto	3.6. Código Barrio	003105
3.7. Dentro de sector urbano histórico	Si	3.8. Nombre sector urbano	Sector Urbano Antiguo
3.9. No. de manzana	002	3.10. No. de predio	003
3.11. CHIP	AAA0030KKKC	3.12. Localidad	Candelaria
3.13. Dentro de perímetro urbano	Si	3.14. UPZ	94
3.15. Nombre UPZ	Candelaria

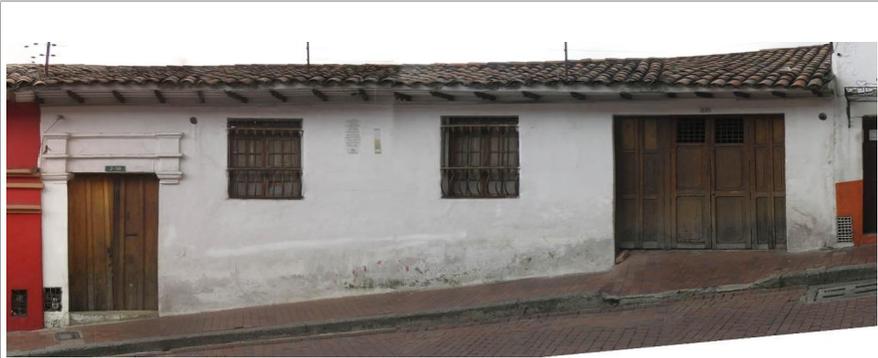
9. FOTOGRAFÍA DEL INMUEBLE

Inmueble de un piso paramentado en un predio medianero rectangular, sus dimensiones son: frente de 11.60 m y fondo de 36 m, logrando una proporción de 1 a 3.10 veces, con frente sobre la Calle 10. Se emplaza mediante un volumen frontal con patio central y traspatio lateral. La fachada se adapta a la inclinación del terreno; consta de 2 vanos rectangulares de acceso en cada costado: uno vehicular y otro peatonal, decorado con portada de columnatas y doble cornisa; en medio se disponen 2 ventanas rectangulares con enrejado en forjado de hierro. Remate de alero de caja sobre canes de madera. Se ingresa a través de un zaguán conectado con el patio central; Alrededor del patio se dispone hacia el sur un estudio; al oriente el parqueadero y 2 alcobas; al norte una gran sala comunicada con la cocina, un baño y el comedor. Se continúa por el pasillo hasta llegar al traspatio, el cual dispone hacia el oriente de un lavadero y un depósito. Sistema estructural de muros de carga en adobe. Acabado de revoque y pintura. Carpintería de madera y metal. Cubierta a 2 aguas en teja de barro.

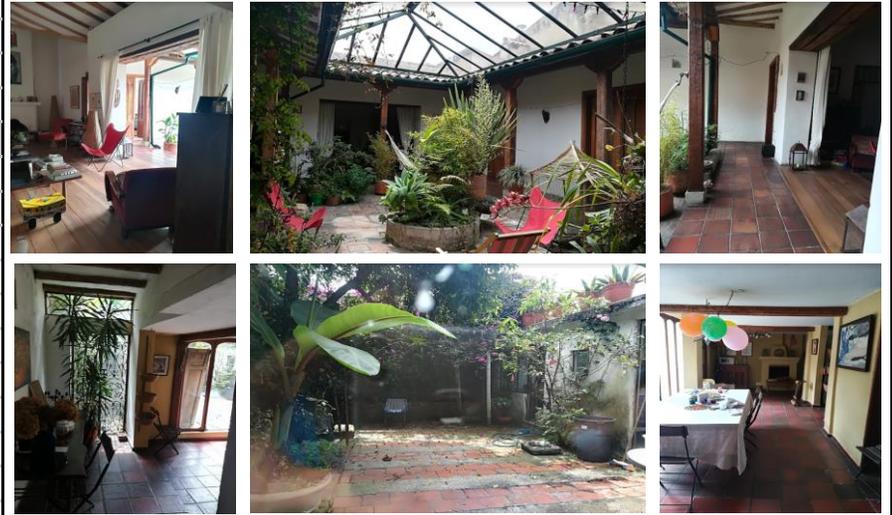
16. FOTOGRAFÍAS INTERIORES

Valor estético: Se identifican elementos del repertorio formal del periodo Republicano, representados por elementos decorativos como portada de columnatas, cornisas, remate de alero de caja sobre canes de madera, carpintería de madera con rejas en forjado de hierro. El interior conserva mucho de sus acabados originales a pesar de las modificaciones de uso, uno de los elementos más destacados es el cielo raso, en el que se observa la estructura de madera rolliza de la cubierta. Sólo se evidencia cambios en pisos y parte de la carpintería de madera interna. La modificación más significativa en fachada se debe al acceso vehicular. El bien conforma un conjunto de edificaciones con características republicanas que conservan su materialidad y técnicas tradicionales constructivas.

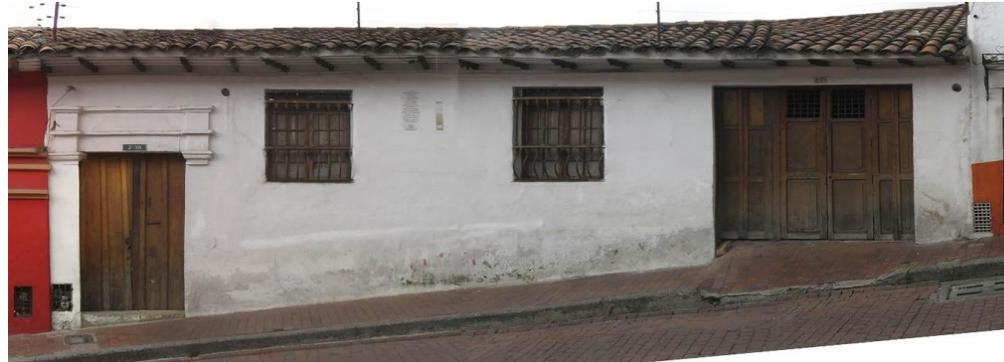
Fachada Sur
Fuente: Equipo Fotografía PEMP Patrimonio Inmueble

Valor histórico: Inmueble procedente del periodo de Arquitectura Republicana, construido a finales del siglo XIX. Su tipología original es aún visible, aunque el patio ha sido cubierto y ha tenido una modificación en su fachada tanto su materialidad como su lenguaje arquitectónico se conservan. es un predio ubicado en el barrio Egipto, un mirador importante de la ciudad emplazado sobre los cerros orientales. En 1885 se consolida como Parroquia. La Plaza de Egipto o Plaza del General Maza, alberga la Iglesia de Nuestra Señora de Egipto. La primera ermita data de 1556, luego se reedifica en 1656. En la década de los años 20 se construye el templo actual. En 1891 ya se había construido el acueducto, testimonio de los inicios de modernización de la ciudad, aún se conserva. El inmueble representa la transición y transformación urbana del sector producto de los cambios económicos y sociales. A pesar de ello, conserva casi intacta su arquitectura original.
