FICHA DE INVENTARIO Y VALORACIÓN DE BIENES CULTURALES INMUEBLES

1.1. Nombre del Bien	CL 10 2 46	1.2. Otros nombres	N.A.
1.3. Pertenece a valoración colectiva	No	1.4. Nombre	N.A.

INMUEBLE No MZ 002

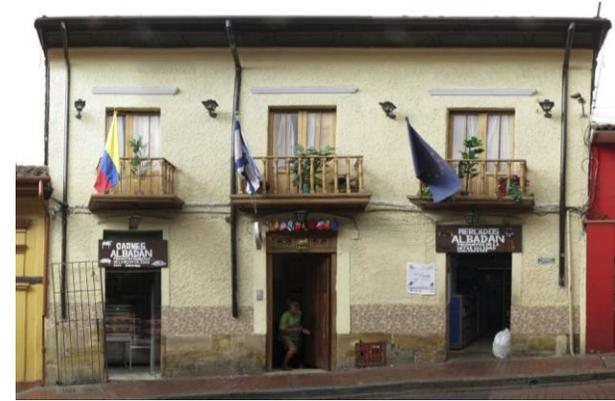
9. FOTOGRAFÍA DEL INMUEBLE

Inmueble de 2 pisos en cuerpo frontal y 3 pisos en cuerpo posterior paramentado en un predio medianero irregular, sus dimensiones son: frente de 10 m y fondo de 45.23 m, logrando una proporción de 1 a 4.52, con frente sobre la Calle 10. Se emplaza mediante un volumen en con patios laterales cubiertos, de los cuales uno descende, conformando 2 patios laterales. La fachada es simétrica, de 2 niveles con acabado de revoque rústico, divididos por una cornisa; el nivel 1 consta de zócalo de tabletas de piedra y cerámica, 3 vanos rectangulares de acceso, con marco, reposado sobre el zócalo. El nivel 2 está conformado de 3 balcones rectangulares en voladizo, cada uno con remate de cornisa dilatada. Remate de cornisa y alero de tableros con molduras en madera. Se ingresa mediante un acceso central, el cual distribuye hacia el costado occidente a un local con depósito, un jardín con unas escaleras, un patio, una zona BBQ; un pasillo lateral comunica con 3 habitaciones y un baño. En el costado oriental se dispone un local con un baño, 5 habitaciones, 3 baños, un depósito rodeado de un pasillo perimetral, unas escaleras, una habitación y un patio lateral; en la parte posterior se disponen 2 habitaciones. Los niveles superior e inferior albergan más habitaciones y servicios. Sistema estructural de muros de adobe, en el tramo frontero. Pies derechos en madera en el primer patio y refuerzos en estructuras de perfiles metálicos. Acabado de pañetes liso y pintura. Carpintería de madera. Cubierta a 2 aguas en teja de barro y fibrocemento.

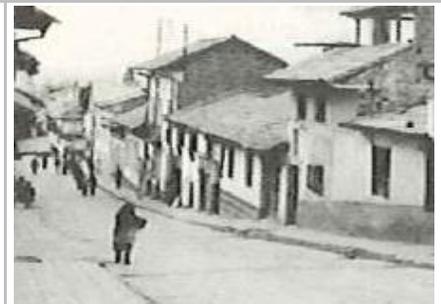
10. FOTOGRAFÍA DEL CONTEXTO **11. FOTOGRAFÍA ANTIGUA**

Fuente: Equipo Fotografía PEMP Patrimonio Inmueble Fuente: Recorridos fotograficos por el centro de Bogotá, Noviembre 1981 - Febrero 1982. Colcultura

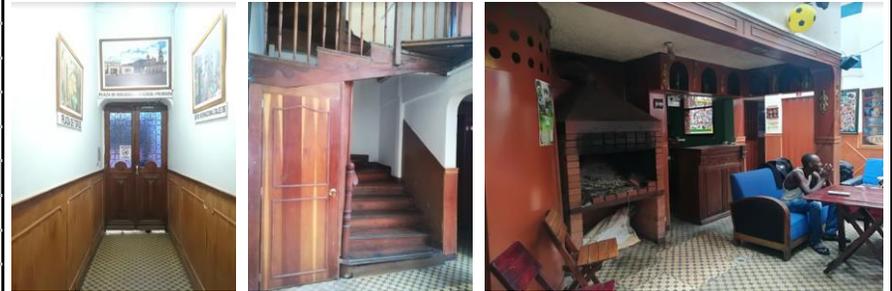
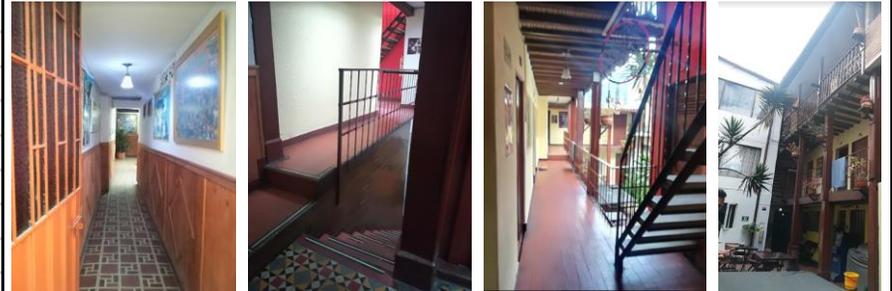
16. FOTOGRAFÍAS INTERIORES

Inmueble procedente del periodo Republicano, construido a comienzos del siglo XX. Es propiedad de Salatíel Antonio Moreno Bejarano. Destinado para uso residencial, actualmente tiene uso comercial. No se conoce su diseñador o constructor. Según las fotografías aéreas de 1936, 1953 y 1976, el predio siempre ha estado ocupado por un volumen original de 2 niveles con planta en C, conformando un patio lateral occidental y un traspatio ocupado por obras ilegales, modificadas en varias ocasiones. Actualmente el traspatio está ocupado por un volumen de 2 niveles con cubierta en teja de fibrocemento, dejando un pequeño espacio libre posterior. En 1993, La Corporación La Candelaria evalúa el estado del inmueble y verifica que las adiciones construidas en el traspatio, presentan un alto grado de deterioro y baja calidad constructiva.

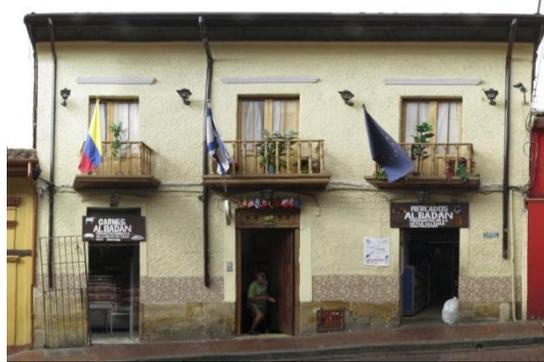
Fachada Sur
Fuente: Equipo Fotografía PEMP Patrimonio Inmueble

Valor estético: Se identifican elementos del repertorio formal del periodo Republicano, representados por elementos decorativos como portadas, cornisas, remate de alero de madera entablada, los vanos de puerta y ventanas con la carpintería es de madera con tallados rectangulares. Dentro del perfil urbano, es uno de los inmuebles más destacados por la altura y las características de elementos que hacen parte de este tipo de arquitectura. La modificación más significativa en fachada se debe a la utilización del pañete rustico, el cual no es característico de la edificación original, la modificación de los vanos laterales de ventana en el primer nivel, los cuales fueron adecuados como accesos a los locales comerciales. El bien conforma un conjunto de edificaciones con características republicanas que conservan su materialidad y técnicas tradicionales constructivas.
