FICHA DE INVENTARIO Y VALORACIÓN DE BIENES CULTURALES INMUEBLES

INMUEBLE No MZ 002

1.1. Nombre del Bien	CL 10 2 74	1.2. Otros nombres	N.A.
1.3. Pertenece a valoración colectiva	No	1.4. Nombre	N.A.

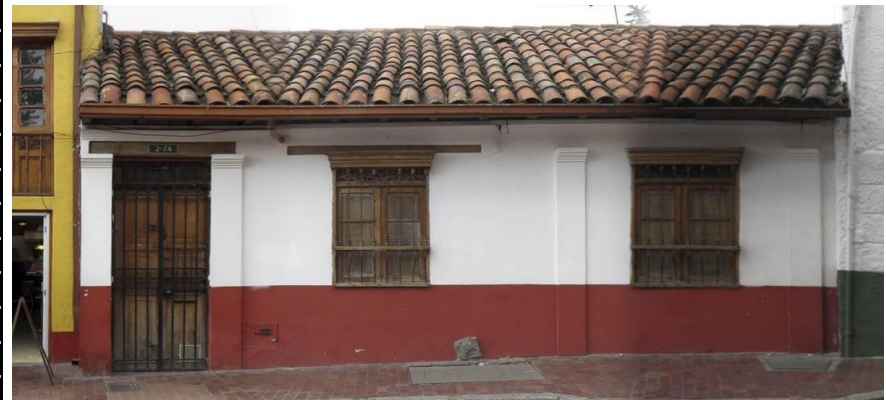
9. FOTOGRAFÍA DEL INMUEBLE

Inmueble de 2 pisos paramentado en un predio medianero irregular, sus dimensiones son: frente de 8 m y fondo de 12.94 m, logrando una proporción de 1 a 1.61, con frente sobre la Calle 10. Se emplaza mediante un volumen rectangular de un nivel en la parte frontal; en la parte posterior se dispuso un volumen de 2 niveles, conformando un patio lateral. La fachada consta de un nivel, posee zócalo de pintura, 2 vanos rectangulares de ventana y uno de acceso lateral, enmarcados por columnatas. El conjunto remata con una cornisa y alero de caja sobre canes de madera. Se ingresa por medio de un zaguán, en el costado oriental se dispone una unidad de vivienda de un nivel, la cual se desarrolla en un solo espacio con sala, comedor, cocina y servicios. Se continúa por el zaguán hasta llegar a un patio cubierto, el cual da acceso a la segunda unidad de vivienda, dispuesta en la parte posterior. Esta consta de sala, comedor, cocina y servicios; unas escaleras llevan al segundo nivel, el cual consta de un estar, una alcoba y baño privado. Sistema estructural de muros de carga en adobe; estructura metálica y muros de cerramiento en ladrillo. Acabado de revoque y pintura. Carpintería de madera y metal. Cubierta a 2 aguas en teja de fibrocemento con sobrecubierta en teja de barro.

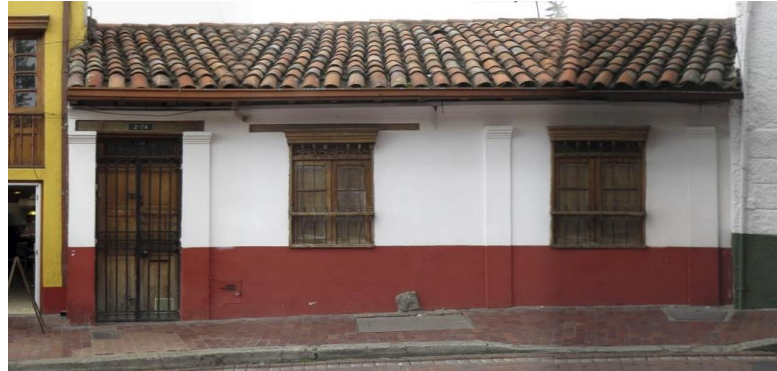
**Fachada Sur**

**Valor estético:** Se identifican elementos del repertorio formal del periodo Republicano, representados por elementos decorativos como columnatas, cornisas, remate de alero de caja sobre canes de madera. Se infiere que el interior ha perdido gran parte de sus acabados originales debido a las múltiples adaptaciones y modificaciones. La fachada conserva gran parte de su estética original. La manzana presenta una homogeneidad en sus proporciones volumétricas, alberga inmuebles de los periodos Republicano, Transición y Modernidad.
