FICHA DE INVENTARIO Y VALORACIÓN DE BIENES CULTURALES INMUEBLES

1. DENOMINACIÓN				
1.1. Nombre del Bien	KR 3 10 20	1.2. Otros nombres	N.A.	
1.3. Pertenece a valoración colectiva	No	1.4. Nombre	N.A.	
2. CLASIFICACIÓN TIPOLÓGICA

3. LOCALIZACIÓN				
3.1. Departamento	Bogotá	3.2. Municipio	Bogotá D.C.	
3.3. Nomenclatura	KR 3 10 20	3.4. Nomenclatura antigua	N.A.	
3.5. Barrio	Egipto	3.6. Código Barrio	003105

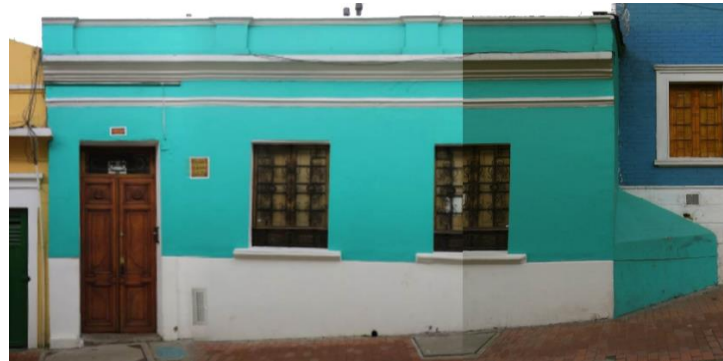
Fachada Occidente

Valor estético: Se identifican elementos del repertorio formal del período Republicano, representados por el uso de repisas, cornisas, zócalo, remate de ático. La carpintería de madera presenta un destacable trabajo de tallado y ornamentación, mediante el uso de figuras curvilíneas en forjado de hierro. La estética interior ha sido modificada debido a las adiciones espaciales, sin embargo, utiliza materiales que generan una continuidad con el resto del conjunto. El bien conforma un conjunto de edificaciones con características republicanas que conservan su materialidad y técnicas tradicionales constructivas.
