BOGOTÁ
MEJOR
PARA TODOSFICHA DE INVENTARIO Y VALORACIÓN DE BIENES
CULTURALES INMUEBLES

INMUEBLE No MZ 002

1. DENOMINACIÓN

1.1. Nombre del Bien	KR 3 10 28	1.2. Otros nombres	N.A.
1.3. Pertenece a valoración colectiva	No	1.4. Nombre	N.A.

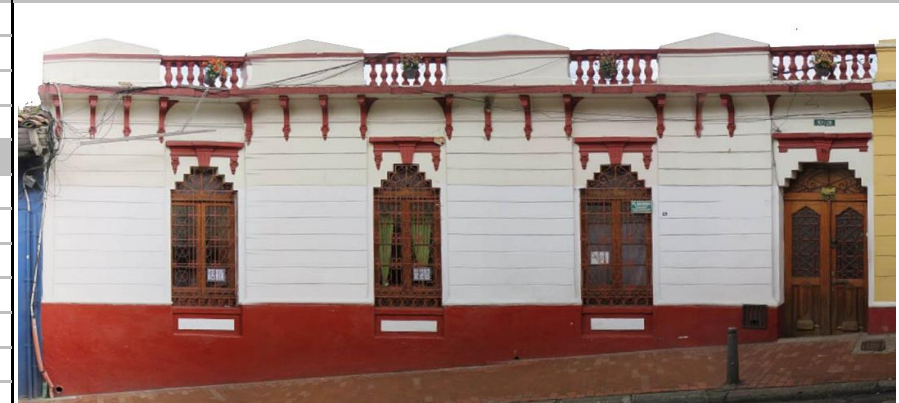
9. FOTOGRAFÍA DEL INMUEBLE

Inmueble piso en su parte frontal y 2 en su parte posterior, paramentado en un predio medianero de forma irregular, sus dimensiones totales son: frente de 12.50 m y fondo de 53.30 m, logrando una proporción de 1 a 4.26 veces, con frente sobre la KR 3. La ocupación del predio se realiza mediante un volumen con dos patios uno central y uno lateral. Se accede al predio a través de un zaguán que comunica con el patio central, a su alrededor se disponen 5 alcobas y 3 baños; y de este parte una circulación central que comunica con el segundo patio lateral, alrededor del cual se distribuyen varias alcobas con baño propio y una escalera en forma de dos tramos. La fachada cuenta con 4 vanos de remate en forma escalonada, uno lateral que corresponde al acceso y 3 de ventanas, además cuenta con un ático de balaustrada, intercedido por frontones triangulares. Su sistema estructural son muros de carga en ladrillo y acabado de revoque y pintura. Su carpintería es de madera y metal y su cubierta es a 2 aguas en teja de barro.

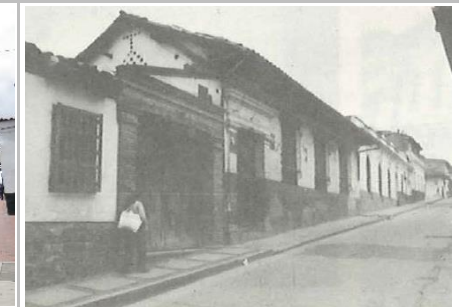
11. FOTOGRAFÍA ANTIGUA

Fuente: Recuerdos fotograficos por el centro de Bogota, Noviembre 1981 - Febrero 1982. Colcultura

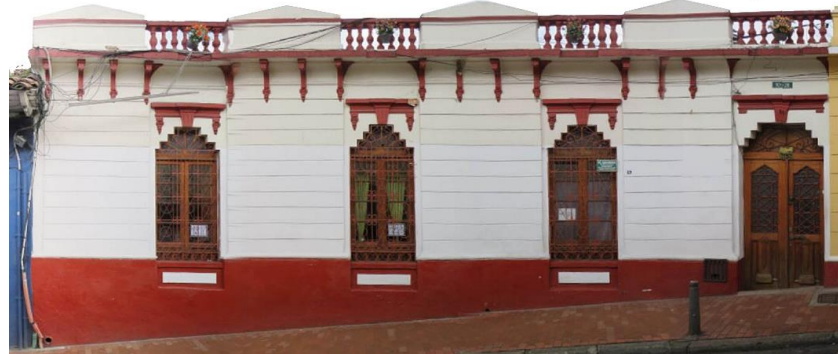
Fachada Occidente
Fuente: Equipo Fotografía PEMP Patrimonio Inmueble

Valor estético: Se identifican elementos del repertorio formal del periodo Republicano, representados por el uso de marcos, cornisas, zócalo, ático, frontones triangulares, balaustrada, ménsulas, estrías horizontales sobre muros. La carpintería de madera presenta un destacable trabajo de tallado y ornamentación, mediante el uso de figuras curvilíneas en forjado de hierro. Es uno de los inmuebles que se destaca por la calidad y riqueza ornamental. La manzana presenta una homogeneidad en sus proporciones volumétricas, alberga inmuebles de los periodos Republicano, Transición y Modernidad.
