FICHA DE INVENTARIO Y VALORACIÓN DE BIENES CULTURALES INMUEBLES

1. DENOMINACIÓN				
1.1. Nombre del Bien	KR 3 10 54	1.2. Otros nombres	N.A.	
1.3. Pertenece a valoración colectiva	No	1.4. Nombre	N.A.	
2. CLASIFICACIÓN TIPOLÓGICA

3. LOCALIZACIÓN				
3.1. Departamento	Bogotá	3.2. Municipio	Bogotá D.C.	
3.3. Nomenclatura	KR 3 10 54	3.4. Nomenclatura antigua	N.A.	
3.5. Barrio	Egipto	3.6. Código Barrio	003105

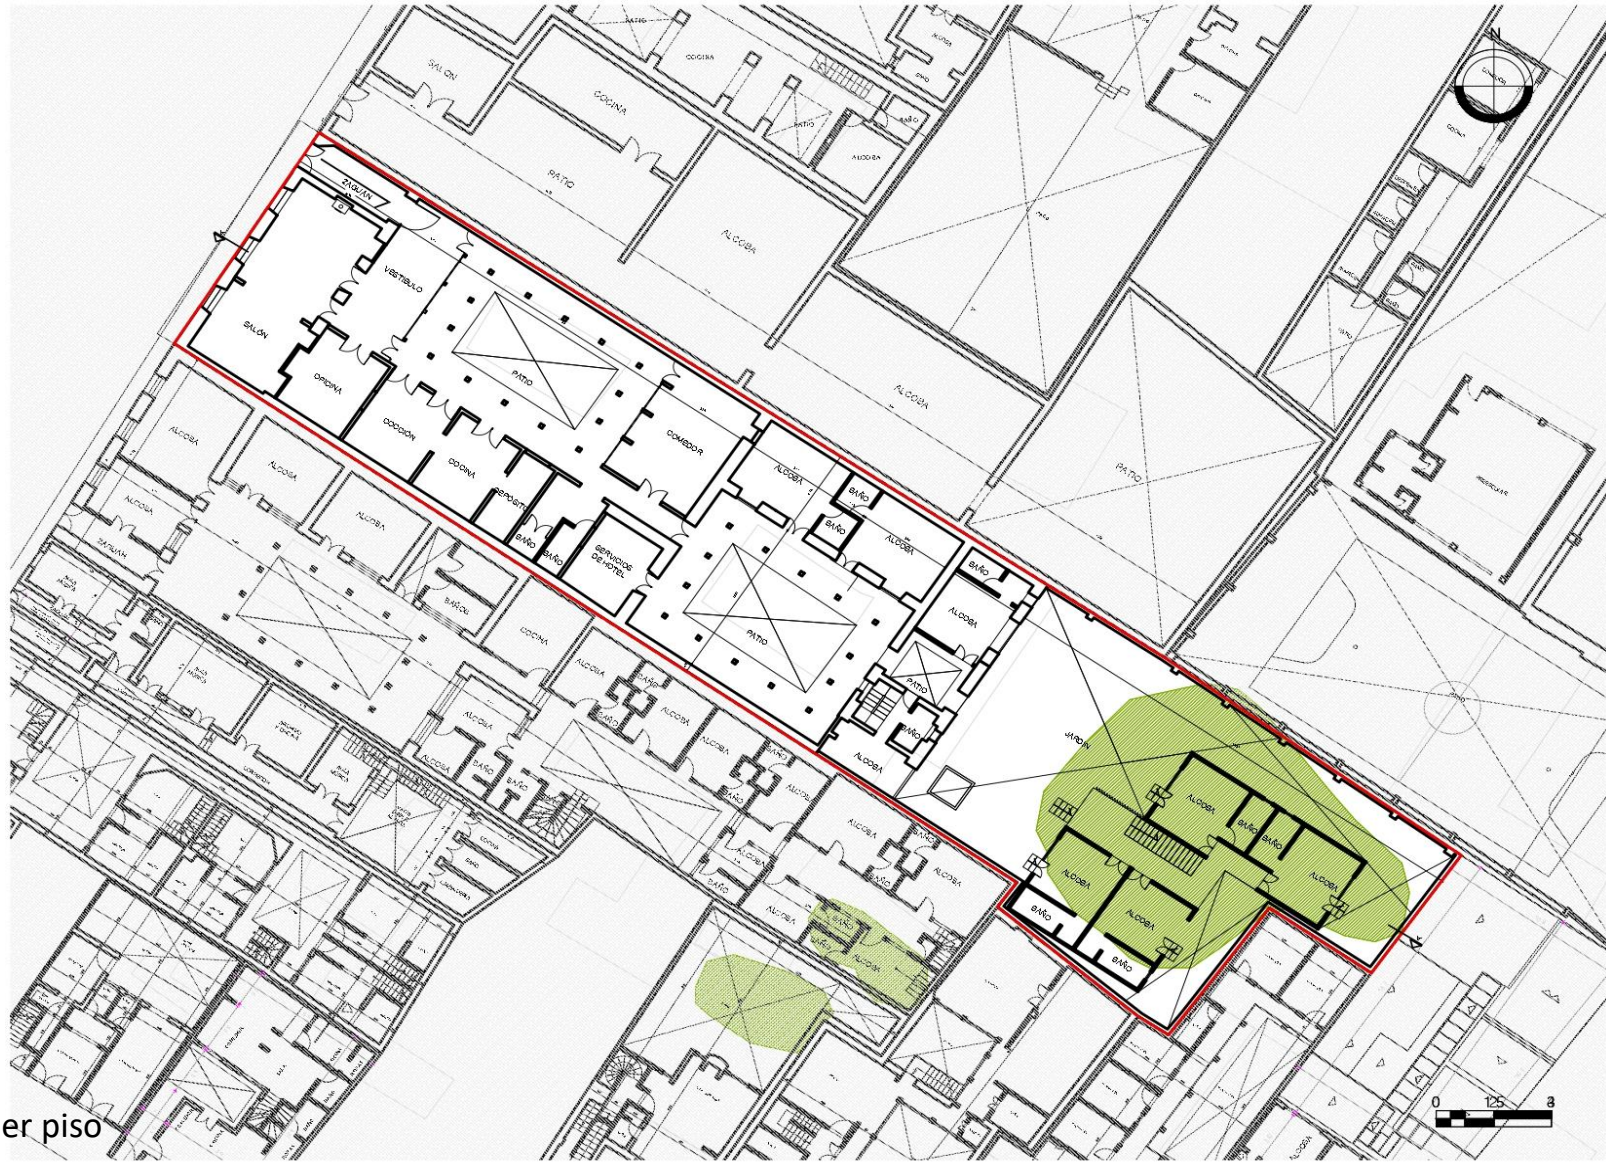
Planta primer piso

Inmueble de 1 piso , paramentado en un predio medianero de forma irregular, sus dimensiones son: frente de 13.95 m y fondo de 72 m, logrando una proporción de 1 a 5.16 veces aproximadamente, con frente sobre la carrera 3. Se emplaza mediante un volumen de un nivel con 2 patios centrales y un gran traspatio. En la parte posterior sobresale una torre de 3 niveles. La fachada está compuesta de un nivel, posee un acceso lateral con portada de columnatas, arquivitrabe y cornisa; 3 vanos rectangulares de ventana. Remate de alero de caja sobre canes de madera. Se ingresa mediante un zaguán a un vestíbulo, el cual distribuye hacia el occidente a un gran salón y al sur a una oficina; continúa a un patio, en el costado sur hay una zona de servicios con baños, depósitos, cocina y un comedor. Un pasillo central conduce al segundo patio, en el costado norte se disponen 2 alcobas con baño privado. En el costado oriente se disponen 2 alcobas con baño privado separadas por un pequeño patio, por el que se llega al traspatio. Una de ellas corresponde a la torre, por lo cual tiene unas escaleras internas que llevan a 2 niveles de estar. En el traspatio se dispone un volumen irregular de 2 niveles, cada uno consta de 4 alcobas con baño privado, articuladas mediante un vestíbulo central con escaleras. El Sistema estructural de muros de carga en adobe y ladrillo y muros de madera sobre pilotes. Acabado de revoque y pintura. Carpintería metálica y madera. Cubierta a 2 aguas en teja de barro y cubierta abovedada en teja termo acústica. El estado de conservación es bueno, el inmueble conserva su tipología original de doble patio y traspatio. Aunque presenta la adición del volumen posterior, este es una obra totalmente reversible y se dilata totalmente de la construcción original. Su estado de mantenimiento es bueno.

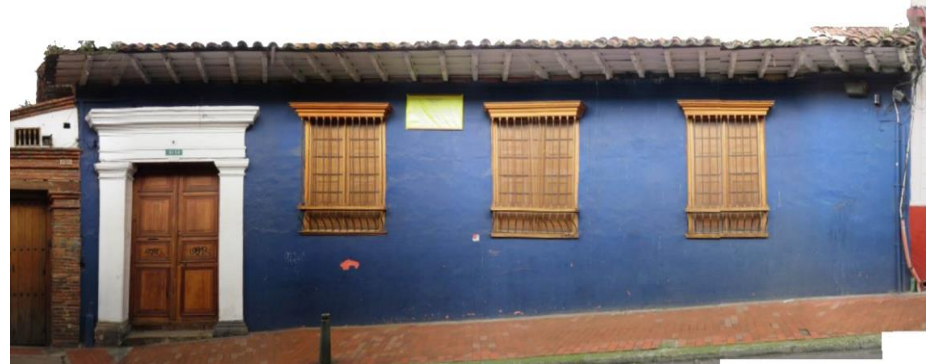
Fachada Occidente
Fuente: Equipo Fotografía PEMP Patrimonio Inmueble

Valor estético: Se identifican elementos del repertorio formal del periodo Republicano, representados por el uso de portada, cornisas, alero de caja sobre canes de madera. La carpintería de madera presenta un destacable trabajo de tallado y ornamentación, mediante el uso de figuras curvilíneas en forjado de hierro y amplios cerramientos de vidrio. Es uno de los inmuebles que se destaca por la calidad y riqueza ornamental, así como por su tamaño y tipología de doble patio y solar. El bien conforma un conjunto de edificaciones con características republicanas que conservan su materialidad y técnicas tradicionales constructivas.
