FICHA DE INVENTARIO Y VALORACIÓN DE BIENES CULTURALES INMUEBLES

1. DENOMINACIÓN				
1.1. Nombre del Bien	KR 3 10 80	1.2. Otros nombres	N.A.	
1.3. Pertenece a valoración colectiva	No	1.4. Nombre	N.A.	
2. CLASIFICACIÓN TIPOLÓGICA

3. LOCALIZACIÓN				
3.1. Departamento	Bogotá	3.2. Municipio	Bogotá D.C.	
3.3. Nomenclatura	KR 3 10 80	3.4. Nomenclatura antigua	N.A.	
3.5. Barrio	Egipto	3.6. Código Barrio	003105

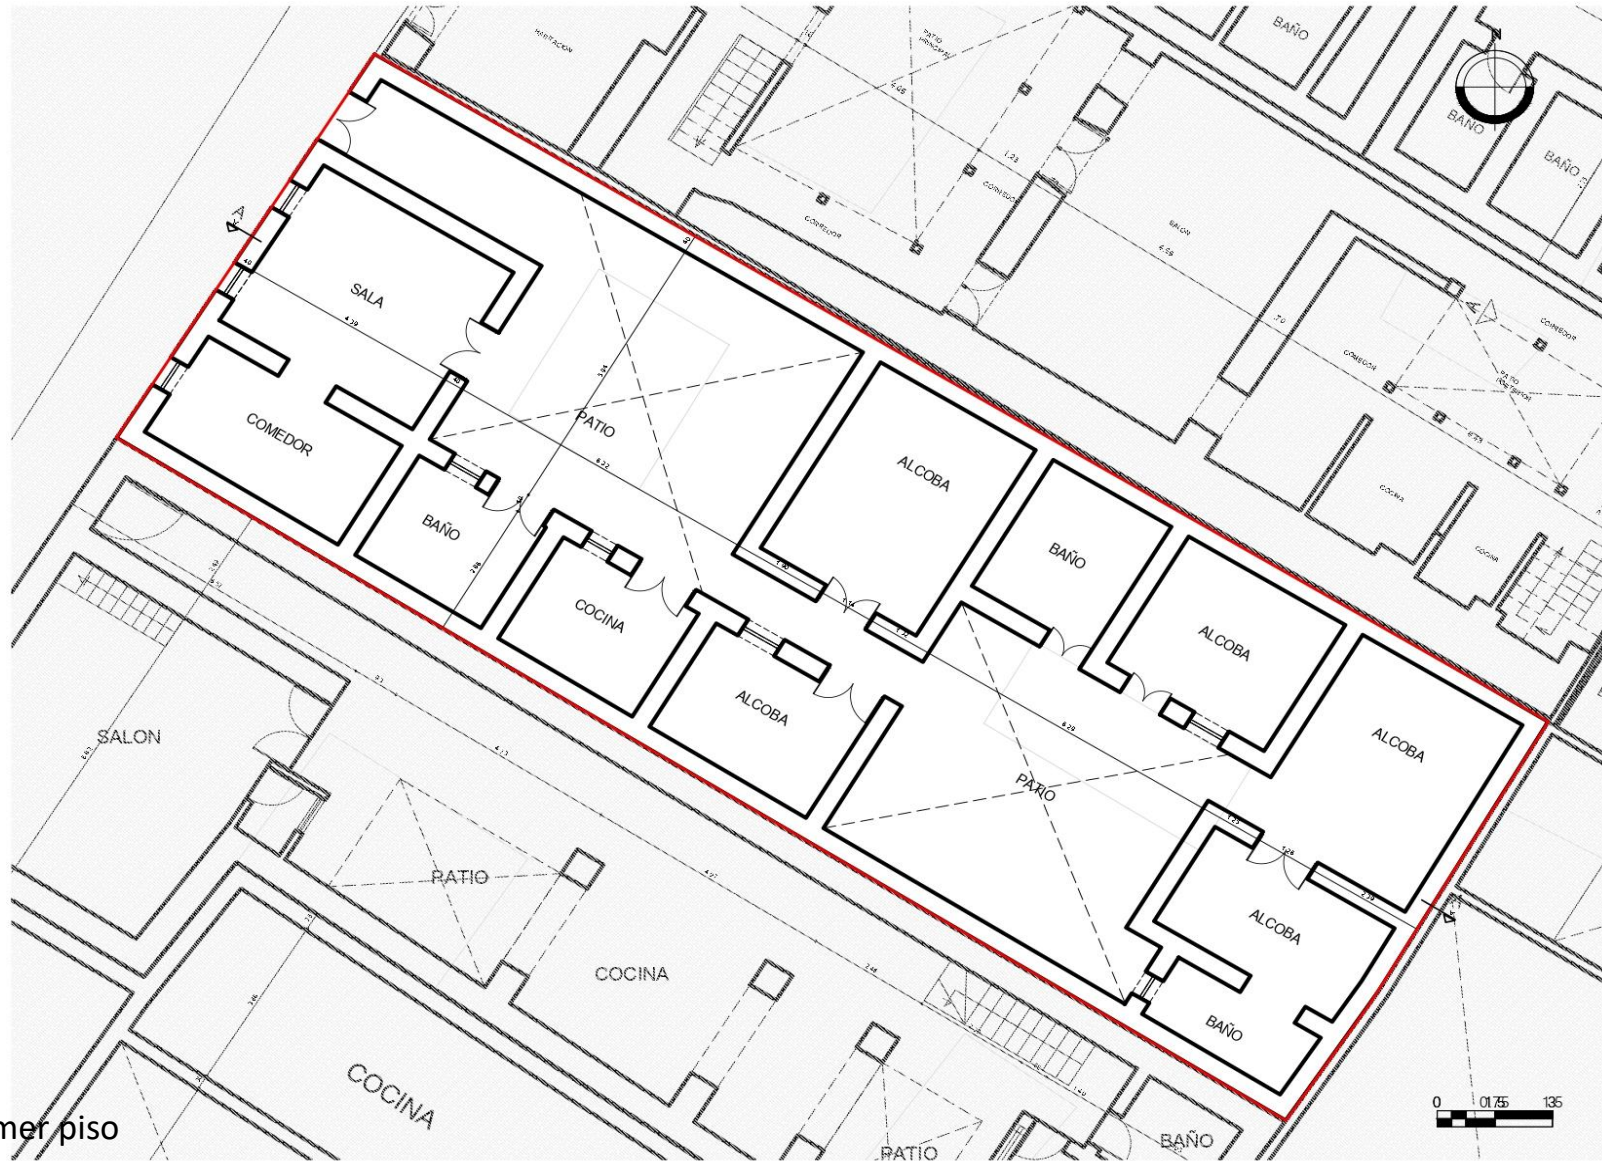
Planta primer piso

14. DESCRIPCIÓN	
<p>Inmueble de 1 piso en cuerpo frontal y 2 pisos en cuerpo posterior, paramentado en un predio medianero rectangular, sus dimensiones son: frente de 9.49 m y fondo de 26.97 m, logrando una proporción de 1 a 2.84 veces aproximadamente, con frente sobre la carrera 3. Se emplaza mediante un volumen con patio lateral y un patio central. En la crujía posterior sobresale un volumen rectangular de 2 niveles. La fachada está conformada de un zócalo en almohadillado de piedra a la vista; un acceso lateral y 3 vanos rectangulares de ventana, cada uno con marco, remate de cornisa y balaustrada inferior. El conjunto remata con una cornisa y alero de caja. Se ingresa al predio por un un zaguán en el costado norte, el cual conecta con el patio lateral. Alrededor de este se distribuye la sala, el comedor, la cocina y un baño. Un pasillo central comunica hacia el costado norte con 3 alcobas y un baño; hacia el costado sur con el patio central, 2 alcobas y un baño. Se desconoce el uso del volumen posterior de 2 niveles. El Sistema estructural de muros de carga en adobe. Acabado de revoque y pintura. Carpintería de madera. Cubierta a 2 aguas en teja de barro.</p>

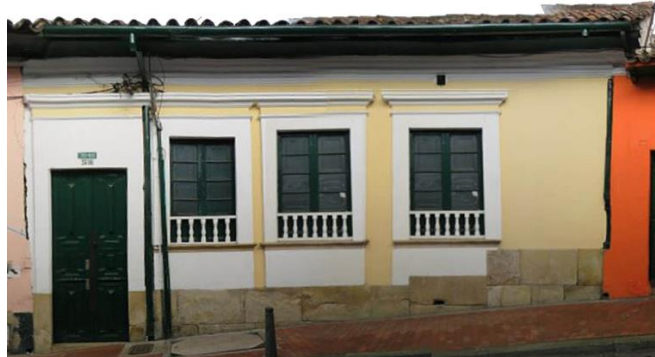
Fachada Occidente

Valor estético: Se identifican elementos del repertorio formal del periodo Republicano, representados por sus proporciones, el uso de alero de caja, zócalo en almohadillado de piedra a la vista, marcos, cornisas, balaustrada, carpintería de madera. El bien conforma un conjunto de edificaciones con características republicanas que conservan su materialidad y técnicas tradicionales constructivas.
