**FICHA DE INVENTARIO Y VALORACIÓN DE BIENES CULTURALES INMUEBLES**

1.1. Nombre del Bien	CL 11 2 93	1.2. Otros nombres	N.A.
1.3. Pertenece a valoración colectiva	No	1.4. Nombre	N.A.

3.1. Departamento	Bogotá	3.2. Municipio	Bogotá D.C.
3.3. Nomenclatura	CL 11 2 93	3.4. Nomenclatura antigua	N.A.
3.5. Barrio	Egipto	3.6. Código Barrio	003105
3.7. Dentro de sector urbano histórico	Si	3.8. Nombre sector urbano	Sector Urbano Antiguo
3.9. No. de manzana	002	3.10. No. de predio	023
3.11. CHIP	AAA0030KLNN	3.12. Localidad	Candelaria
3.13. Dentro de perímetro urbano	Si	3.14. UPZ	94
3.15. Nombre UPZ	Candelaria

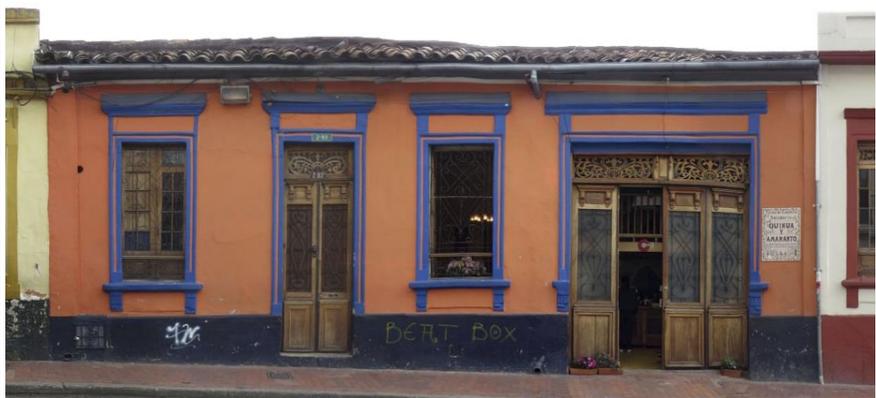
**9. FOTOGRAFÍA DEL INMUEBLE**

Inmueble de 1 piso, paramentado en un predio medianero de forma irregular, sus dimensiones son: frente de 12 m y fondo de 18.28 m, logrando una proporción de 1 a 1.52 veces aproximadamente, con frente sobre la calle 11. Se emplaza mediante un volumen con patio central cubierto. La fachada está conformada de un zócalo de revoque y pintura; 2 vanos rectangulares de acceso y 2 de ventana, cada uno con marco, repisa, molduras inferiores y cornisa. Remate de alero de caja. Se ingresa a un pasillo que sirve de vestíbulo y conecta con el patio central; alrededor de este se disponen 4 dependencias hacia el costado oriental y 5 hacia el costado occidental. El sistema estructural de muros de carga de adobe. Acabado de revoque y pintura. Carpintería de madera. Cubierta a 2 aguas en teja de barro y fibrocemento. Revisando las fotografías aéreas se infiere que se mantiene su tipología original de patio central, sin embargo, es posible que el interior haya tenido modificaciones significativas debido a la adición de un volumen posterior y la adecuación de un acceso vehicular. Su estado de mantenimiento es bueno.

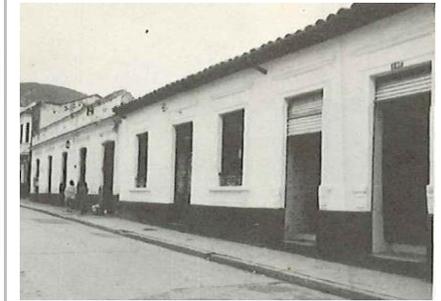
**10. FOTOGRAFÍA DEL CONTEXTO**      **11. FOTOGRAFÍA ANTIGUA**

Fuente: Equipo Fotografía PEMP Patrimonio Inmueble      Fuente: Recuerdos fotograficos por el centro de Bogota, Noviembre 1981 - Febrero 1982. Colcultura

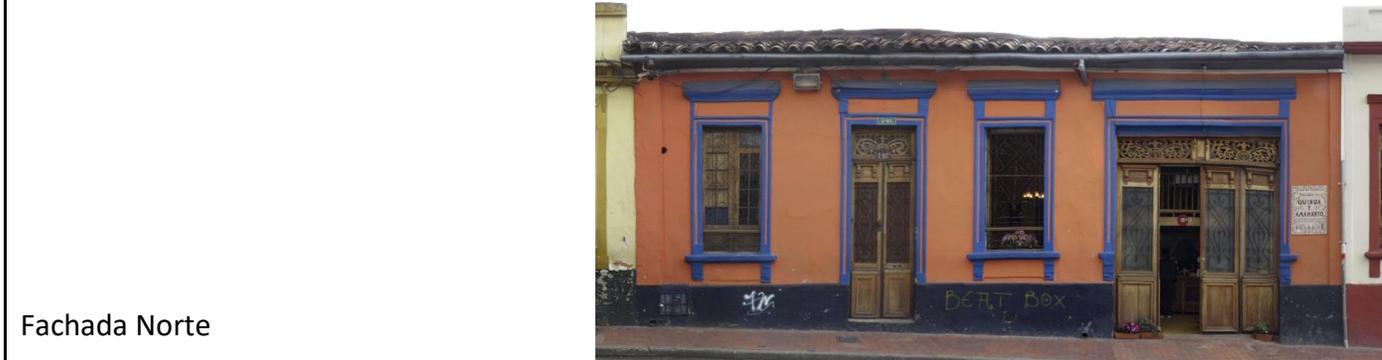
Fachada Norte

**Valor estético:** Se identifican elementos del repertorio formal del periodo Republicano, representados por sus proporciones, el uso de zócalo de revoque y pintura, cornisas, marcos, repisas, molduras. La carpintería de madera presenta un destacado trabajo de calado en la parte superior e incrustaciones inferiores en forjado de hierro. El bien conforma un conjunto de edificaciones con características republicanas que conservan su materialidad y técnicas tradicionales constructivas.
