FICHA DE INVENTARIO Y VALORACIÓN DE BIENES CULTURALES INMUEBLES

1. DENOMINACIÓN				
1.1. Nombre del Bien	CL 11 2 75	1.2. Otros nombres	N.A.	
1.3. Pertenece a valoración colectiva	No	1.4. Nombre	N.A.	
2. CLASIFICACIÓN TIPOLÓGICA

3. LOCALIZACIÓN				
3.1. Departamento	Bogotá	3.2. Municipio	Bogotá D.C.	
3.3. Nomenclatura	CL 11 2 75	3.4. Nomenclatura antigua	N.A.	
3.5. Barrio	Egipto	3.6. Código Barrio	003105

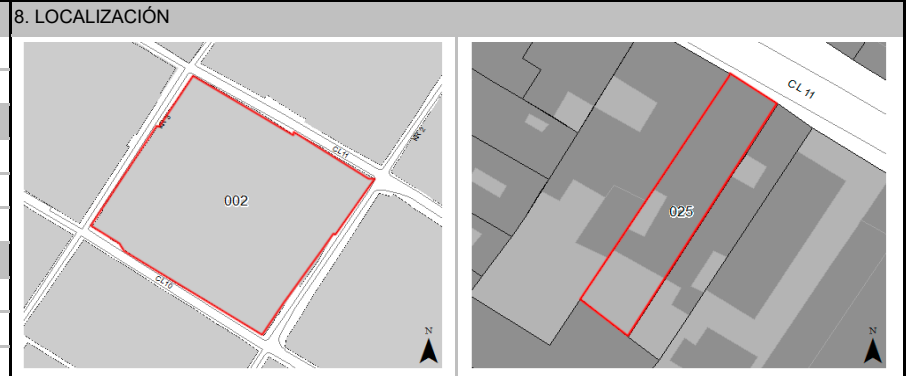
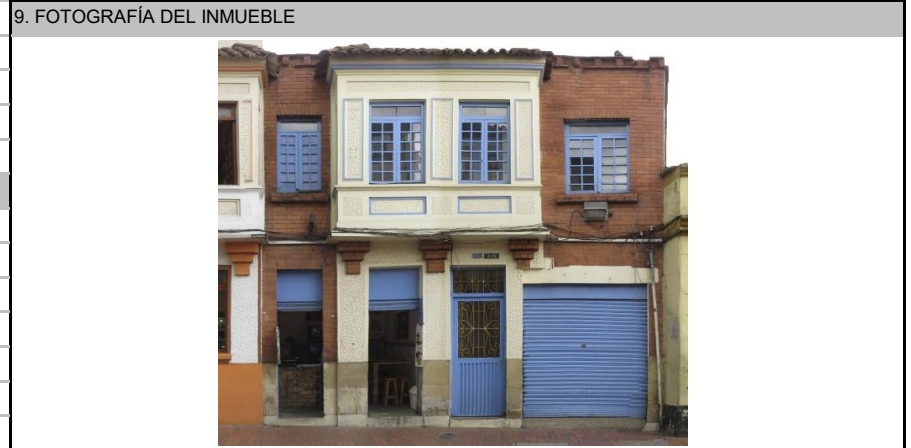
Inmueble de 2 pisos paramentado en un predio medianero rectangular, sus dimensiones son: frente de 7.90 m y fondo de 40 m, logrando una proporción de 1 a 5.06, con frente sobre la CL 11. La ocupación del predio se realiza a través de un volumen de 2 patios laterales localizados a lados opuestos y un solar, este es simétrico a la vivienda colindante a su lado oriente. Su fachada consta de 2 niveles y tiene materiales a la vista como alomohadillado de piedra y ladrillo. El nivel 1 posee zócalo de alomohadillado de piedra a la vista, revoque y pintura; 3 vanos rectangulares de acceso y un vano de acceso vehicular. El nivel 2 consta de 4 vanos rectangulares de ventana; 2 sobre un volumen rectangular que sobresale del paramento, se apoyan sobre ménsulas escalonadas y presentan un acabado de relieves rectangulares de revoque y pintura. Un remate de ático bordeado de relieves en ladrillo a la vista se localiza en la parte superior. Sistema estructural de muros de carga en ladrillo. Acabado de revoque, pintura, ladrillo y piedra a la vista. Carpintería de metal y madera. Cubierta a 2 aguas en teja de barro y fibrocemento. La comparación de fotografías aéreas se constata que mantiene su tipología original, sin embargo, es posible que el interior haya tenido modificaciones significativas debido a la adecuación de nuevos usos. Su estado de mantenimiento es bueno.

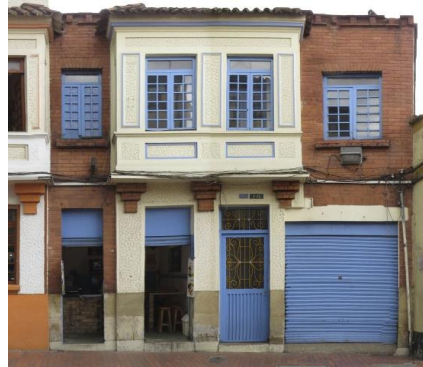
Fachada Norte

Valor estético: Se identifican elementos del repertorio formal del periodo de la Transición, representados por la utilización de diferentes planos en fachada; materiales a la vista como el ladrillo y el almohadillado de piedra. Se infiere que se trata de un inmueble construido en los inicios de este periodo, ya que existen elementos de filiación republicana como el tejadillo de barro que remata los volúmenes que sobresalen en el segundo nivel, y las ménsulas escalonadas que sostienen los mismos. La manzana presenta una homogeneidad en sus proporciones volumétricas, alberga inmuebles de los periodos Republicano, Transición y Modernidad.
