**FICHA DE INVENTARIO Y VALORACIÓN DE BIENES CULTURALES INMUEBLES**

<b>1. DENOMINACIÓN</b>				
1.1. Nombre del Bien	CL 11 2 65	1.2. Otros nombres	N.A.	
1.3. Pertenece a valoración colectiva	No	1.4. Nombre	N.A.	
<b>2. CLASIFICACIÓN TIPOLÓGICA</b>

3.1. Departamento	Bogotá	3.2. Municipio	Bogotá D.C.	
3.3. Nomenclatura	CL 11 2 65	3.4. Nomenclatura antigua	N.A.	
3.5. Barrio	Egipto	3.6. Código Barrio	003105

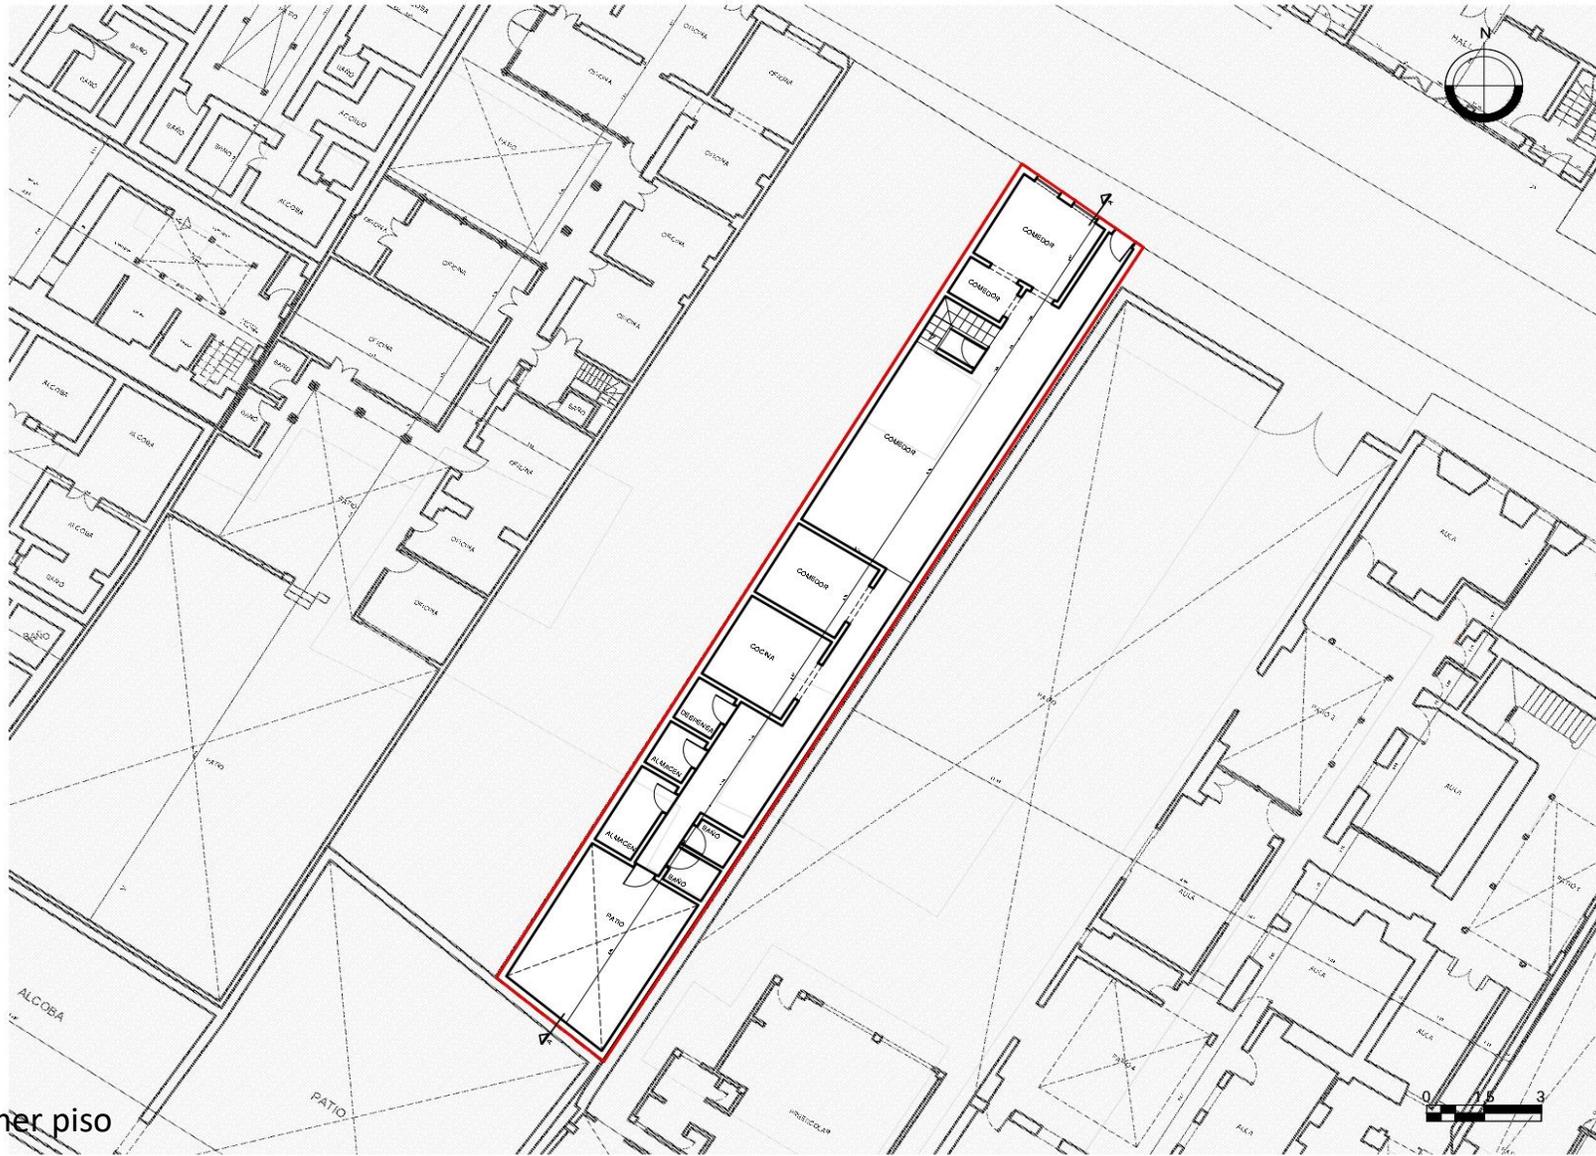
Planta primer piso

Inmueble de 2 pisos paramentado en un predio medianero rectangular, sus dimensiones son: frente de 7.90 m y fondo de 40 m, logrando una proporción de 1 a 5.06, con frente sobre la CL 11. La ocupación del predio se realiza a través de un volumen de 2 patios laterales localizados a lados opuestos (cubiertos actualmente) y un solar. La fachada consta de 2 niveles, el nivel 1 posee zócalo pintado, revoque y pintura; 2 vanos rectangulares de acceso y una ventana con repisa inferior. El nivel 2 consta de 3 vanos rectangulares de ventana; 2 sobre un volumen rectangular que sobresale del paramento, se apoyan sobre ménsulas escalonadas y presentan un acabado de relieves rectangulares de revoque y pintura. Se ingresa mediante un vano lateral a un largo pasillo, en el costado occidente hay 2 espacios de comedor, una bodega bajo unas escaleras, 2 espacios de comedor y una cocina. Una circulación central distribuye en cada costado a varios servicios (2 baños, una bodega, una despensa y un almacén). En la parte posterior hay un traspatio. Sistema estructural de muros de carga en ladrillo. Acabado de revoque, pintura, ladrillo y piedra a la vista. Carpintería de metal y madera. Cubierta a 2 aguas en teja de barro y fibro cemento. La comparación de fotografías aéreas se constata que mantiene su tipología original pero se han cubierto los patios laterales.
