FICHA DE INVENTARIO Y VALORACIÓN DE BIENES CULTURALES INMUEBLES

INMUEBLE No MZ 002

1.1. Nombre del Bien	KR 2 10 53	1.2. Otros nombres	N.A.
1.3. Pertenece a valoración colectiva	No	1.4. Nombre	N.A.

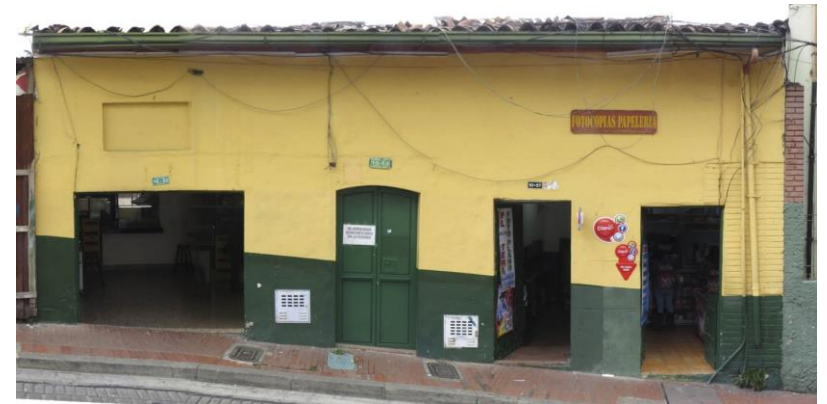
9. FOTOGRAFÍA DEL INMUEBLE

Inmueble de 1 piso con mezzanine, paramentado en un predio medianero rectangular, sus dimensiones son: frente de 9.90 m y fondo de 23.30 m, logrando una proporción de 1 a 2.35, con frente sobre la carrera 2. Se emplaza mediante 3 volúmenes uno central cubierto, volumen posterior de ocupación total. La fachada está conformada de un nivel, consta de zócalo de pintura; 4 vanos de acceso, uno de ellos en arco escarzano. El conjunto remata con un alero de caja sobre canes de madera. El interior está conformado de un local comercial en cada costado, cada uno con acceso independiente y una bodega en la parte posterior; un pasillo central con escaleras conecta con 2 unidades de vivienda en cada costado, cada una consta de una alcoba, una cocina y un baño. En medio de ellas se dispone un espacio longitudinal de patio. El sistema estructural de muros de carga en ladrillo, pórticos y columnas de concreto. Acabado de revoque y pintura. Carpintería de madera y metal. Cubierta a 2 aguas en teja de barro y fibro cemento. El estado de conservación es malo, su tipología original fue alterada sustancialmente, al igual que su fachada. Su estado de mantenimiento es bueno.

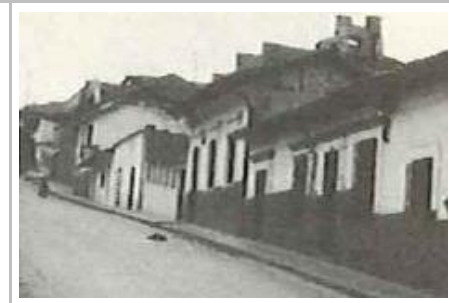
11. FOTOGRAFÍA ANTIGUA

Fuente: Recorridos fotograficos por el centro de Bogotá, Noviembre 1981 - Febrero 1982. Colcultura

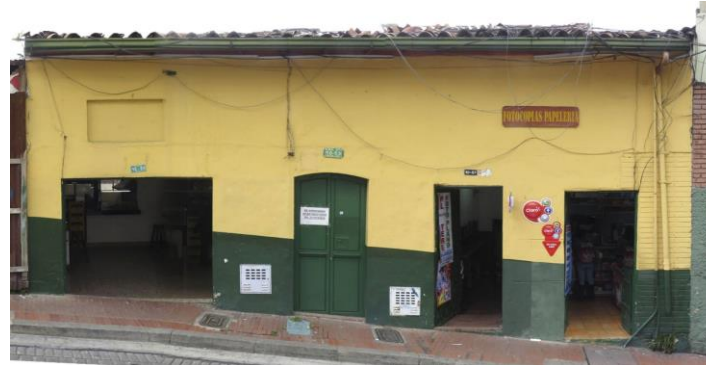
Fachada Oriente

Valor estético: Es posible que el inmueble provenga de un momento temprano del periodo Republicano, debido a su proporción volumétrica, a la ausencia de elementos decorativos y la disposición irregular de vanos. La estética original de su fachada se ha visto afectada por modificaciones en proporciones y usos de vanos, el aumento de la altura del muro y la adición de espacios internos. Los únicos elementos destacados de la fachada son la puerta de madera en el vano de arco de medio punto y el remate en alero de caja. El bien conforma un conjunto de edificaciones con características republicanas que conservan su materialidad y técnicas tradicionales constructivas dentro del perfil de la manzana.

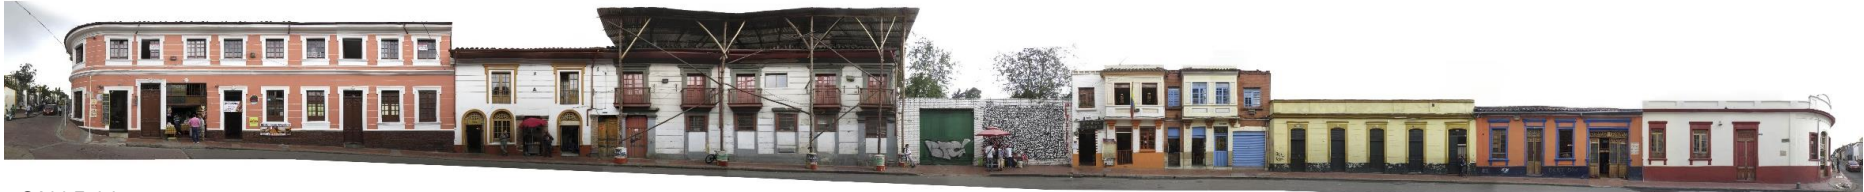
18.1 NORTE

CALLE 11

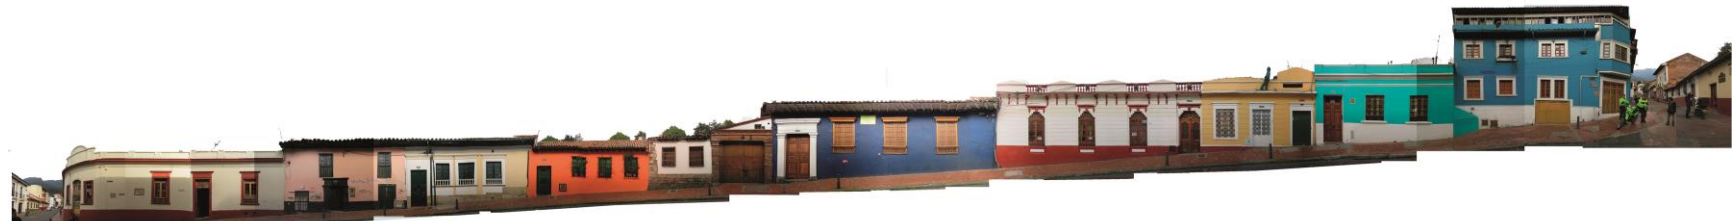
18.4 OCCIDENTE

CARRERA 3
