## FICHA DE INVENTARIO Y VALORACIÓN DE BIENES CULTURALES INMUEBLES

INMUEBLE No MZ 003

1.1. Nombre del Bien	CL 9 2 68	1.2. Otros nombres	N.A.
1.3. Pertenece a valoración colectiva	No	1.4. Nombre	N.A.

3.1. Departamento	Bogotá	3.2. Municipio	Bogotá D.C.
3.3. Nomenclatura	CL 9 2 68	3.4. Nomenclatura antigua	CL 9 No. 2-66
3.5. Barrio	Egipto	3.6. Código Barrio	003105
3.7. Dentro de sector urbano histórico	Si	3.8. Nombre sector urbano	Sector Urbano Antiguo
3.9. No. de manzana	003	3.10. No. de predio	008
3.11. CHIP	AAA0030KMNX	3.12. Localidad	Candelaria
3.13. Dentro de perímetro urbano	Si	3.14. UPZ	94
3.15. Nombre UPZ	Candelaria

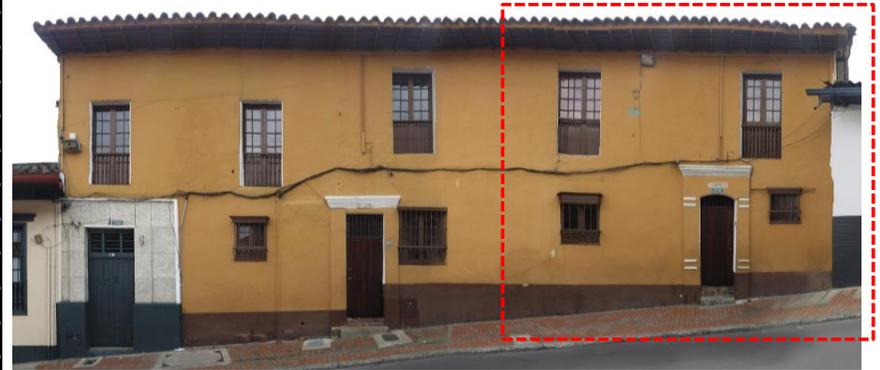
## 9. FOTOGRAFÍA DEL INMUEBLE

Inmueble de 2 pisos, paramentado en un predio medianero de forma irregular cuyas dimensiones son: frente de 8,74 m y fondo de 17,57 m, logrando una proporción de 1 a 2,01 veces aproximadamente, con frente sobre la calle 9. La ocupación del predio se realiza a través de 2 volúmenes separados por un patio, el acceso al volumen frontal es a través de una circulación central que comunica con el patio, sobre esta se localiza a cada lado 2 apartamentos dúplex, un quinto apartamento se encuentra después del patio, este posee un vano que comunica con los apartamentos localizados en el predio 009, los cuales hacen parte del mismo conjunto residencial. Su fachada actualmente está resuelta en un cuerpo con un zócalo pintado, 5 vanos verticales (1 de acceso con frontón y dos pilastras, 2 de ventana con cornisa superior y 2 de puerta ventana con balcón tipo tribuna) y un alero con canes de madera a la vista. El sistema estructural es en muros de carga, pintados y pañetados, entepiso en madera y la cubierta es a dos aguas en teja de barro y estructura en madera. La carpintería es en madera y los pisos son en baldosa de gres.

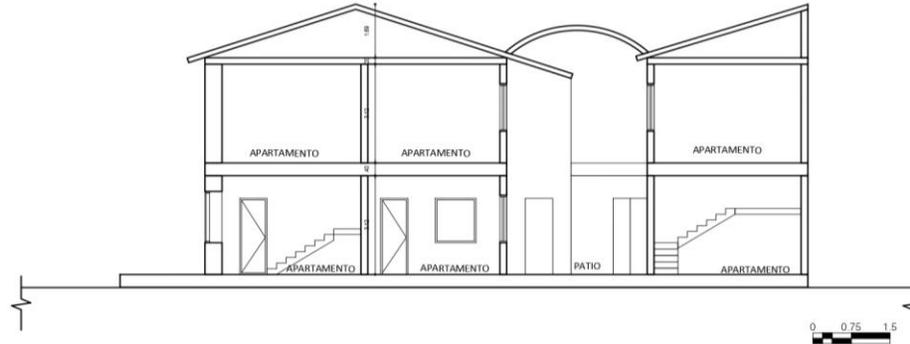
**19. PLANIMETRÍA (FACHADA, CORTE)**
**Corte longitudinal**

**Valor histórico:** Inmueble construido a finales del siglo XIX. Conserva su volumetría original de 2 volúmenes separados por un patio. A nivel urbano, es un inmueble que continua con el paramento de una manzana perteneciente al trazado colonial de la ciudad.

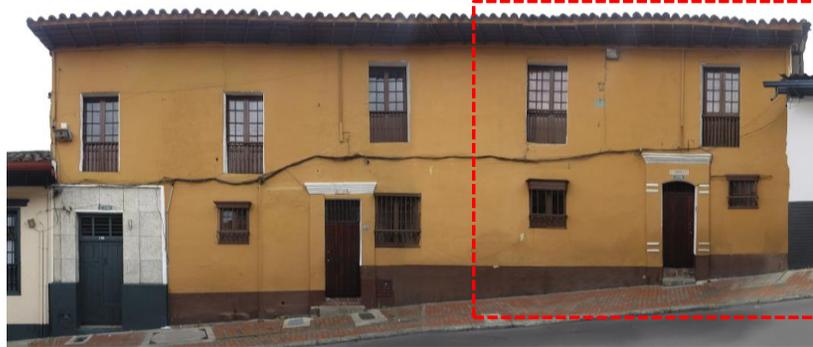
**Fachada Sur**

**Valor estético:** De acuerdo con lo descrito y su valoración histórica, el inmueble mantiene su volumetría original, pese a sus modificaciones, como la unión con la edificación colindante. Su fachada cuenta con elementos repetitivos en las viviendas cercanas, lo que permite la conformación de un perfil urbano homogéneo que representa la imagen histórica del centro.
