FICHA DE INVENTARIO Y VALORACIÓN DE BIENES CULTURALES INMUEBLES

INMUEBLE No MZ 003

1.1. Nombre del Bien	KR 3 9 14	1.2. Otros nombres	N.A.
1.3. Pertenece a valoración colectiva	No	1.4. Nombre	N.A.

3.1. Departamento	Bogotá	3.2. Municipio	Bogotá D.C.
3.3. Nomenclatura	KR 3 9 14	3.4. Nomenclatura antigua	N.A.
3.5. Barrio	Egipto	3.6. Código Barrio	003105
3.7. Dentro de sector urbano histórico	Si	3.8. Nombre sector urbano	Sector Urbano Antiguo
3.9. No. de manzana	003	3.10. No. de predio	012
3.11. CHIP	AAA0030KMSY	3.12. Localidad	Candelaria
3.13. Dentro de perímetro urbano	Si	3.14. UPZ	94
3.15. Nombre UPZ	Candelaria

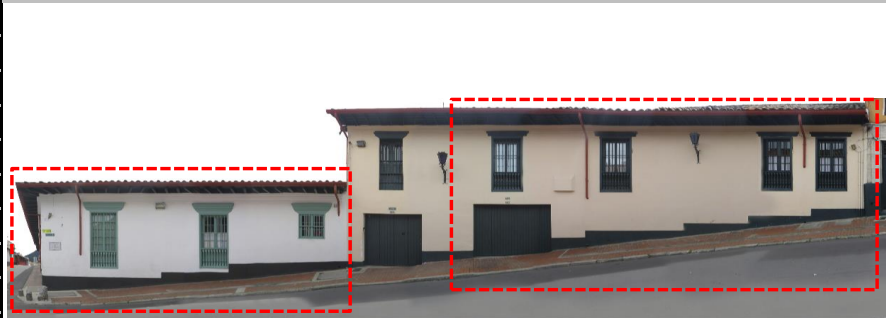
9. FOTOGRAFÍA DEL INMUEBLE

Inmueble de uno y 2 pisos paramentado en un predio medianero de forma irregular, cuyas dimensiones son: frente de 38,58 m y fondo de 23,17 m, logrando una proporción de 1 a 1,66 veces aproximadamente, con frente sobre la Calle 9 y la Carrera 3. Conformar una unidad arquitectónica con el predio 003105003011, la cual consiste en dos volúmenes, uno en la esquina de un piso con un patio lateral y otro de 2 pisos con un patio lateral y posterior, a excepción de uno de los garajes la vivienda hace referencia al predio 012. El acceso a la vivienda es a través de la Carrera 3 por medio de un zaguán lateral que comunica con el primer patio lateral, una circulación central del volumen comunica este con el patio posterior. La crujía que divide estos dos patios conduce al segundo patio lateral. En la crujía sobre la Carrera 3 se localiza un amplio espacio que funciona como salón y archivo; las oficinas, garajes y 2 talleres se ubican en la crujía sobre la Calle 9. Mientras la cocina, lavandería y un taller se encuentran en la crujía que divide los patios. Los dos patios laterales cuentan con acceso al predio colindante al lado norte. Sus fachadas se caracterizan por contar con un zócalo pintado y remate de alero con canes a la vista. Sobre la Carrera 3 consta del vano principal de acceso con portada, y dos vanos de puertas ventanas con baranda a ras de muro. La fachada sobre la calle 9 es escalonada siguiendo la pendiente del terreno, cuenta con 2 vanos de acceso vehicular, una ventana de pequeñas dimensiones y 7 vanos de puertas ventanas con baranda a ras de muro.

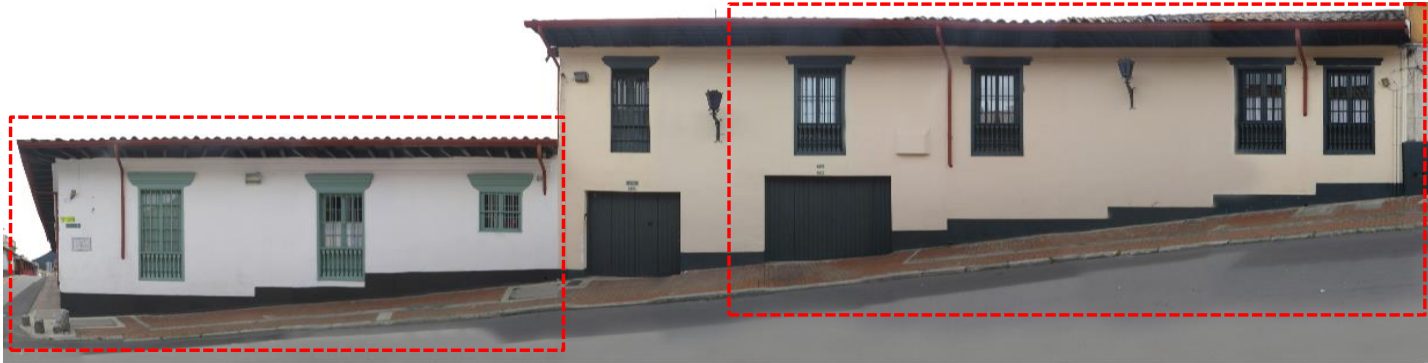
Fachada Sur

Valor estético: Su valor estético radica en su altura equivalente a los inmuebles cercanos, y en sus características de fachada repetitivas en las demás construcciones del sector, estas similitudes permiten la conformación de perfiles urbanos homogéneos que logran transmitir la imagen historia del centro.
