**FICHA DE INVENTARIO Y VALORACIÓN DE BIENES CULTURALES INMUEBLES**
**USO EXCLUSIVO DEL MINISTERIO DE CULTURA**

INMUEBLE No MZ 003

| 1.1. Nombre del Bien | KR 3 9 36 | 1.2. Otros nombres | N.A. |

| 3.3. Nomenclatura | KR 3 9 36 | 3.4. Nomenclatura antigua | N.A. |

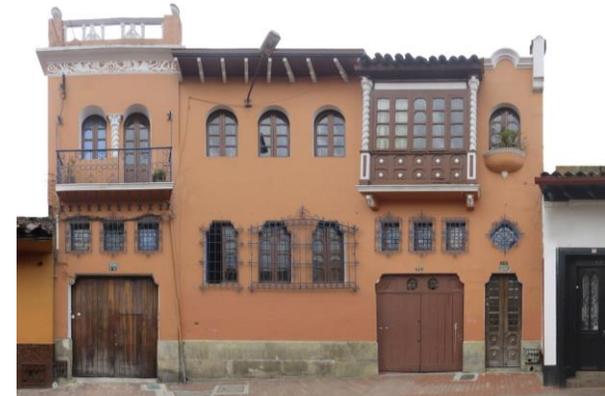
**9. FOTOGRAFÍA DEL INMUEBLE**

Inmueble de 2 pisos y mezzanine en la crujía frontal y 2 pisos en las posteriores, paramentado en un predio medianero de forma irregular cuyas dimensiones son: frente de 10,00 m y fondo de 37,01 m, logrando una proporción de 1 a 3,70 veces aproximadamente, con frente sobre la Carrera 3. La ocupación del predio se realiza a través de un volumen de 4 patios laterales. En su crujía frontal se localizan 3 accesos: uno al costado sur que conduce a la escalera que comunica a los apartamentos del segundo piso, uno central que permite el ingreso a un garaje y el tercero que consiste en una circulación lateral, exenta al predio, que llega hasta al fondo del inmueble y permite la entrada a 4 aparta estudios y 2 apartamentos que conforman el primer piso. Su fachada es de un cuerpo que consta de: zócalo de piedra en la parte inferior y alero con canes en la parte superior central. Su primer piso está formado por 3 vanos de acceso y 10 vanos de ventanas, 3 de estos ubicados en la parte central y 3 mas a cada lado de forma rectangular, sobre el vano de acceso lateral que conduce al piso superior se localiza un ojo de buey. El segundo piso cuenta en la parte central con 3 ventanas de remate superior de arco de medio punto, a su lado oriente se localiza un gabinete, y una ventana más con una materia en forma de copa en su parte inferior, al lado opuesto se ubica un balcón de baranda metálica, su acceso es una vano de arco de medio punto y cuenta con una ventana de la misma forma que las demás, sobre este se encuentra un ático con una balastrada que da la apariencia de una torre. En el interior del conjunto los vanos de acceso y de ventanas continúan con la misma tipología de los vanos de fachada. Su cubierta a 2 aguas es en teja de barro, y teja de fibrocemento en uno de los depósitos posteriores que anteriormente era patio.

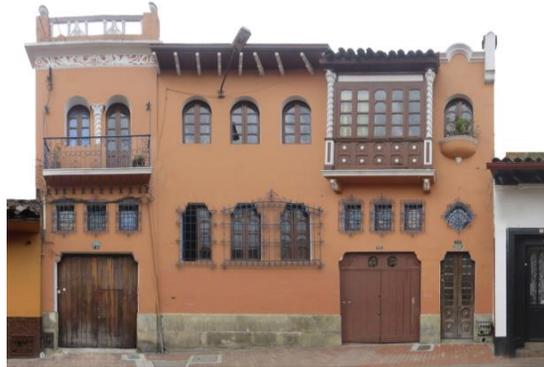
Fachada Occidente

**Valor estético:** De acuerdo con lo descrito y su valoración histórica el inmueble tiene una lectura integral, ya que son pocas las modificaciones que ha tenido y no han alterado significativamente el volumen original. Dentro del perfil urbano, a pesar que interrumpe la continuidad de la altura de las edificaciones, muestra elementos atípicos que dan cuenta del lenguaje arquitectónico usado en la época, como su gabinete y particular remate con apariencia de castillo.
