BOGOTÁ
MEJOR
PARA TODOSFICHA DE INVENTARIO Y VALORACIÓN DE BIENES
CULTURALES INMUEBLES

INMUEBLE No MZ 003

1.1. Nombre del Bien	KR 3 9 40	1.2. Otros nombres	N.A.
1.3. Pertenece a valoración colectiva	No	1.4. Nombre	N.A.

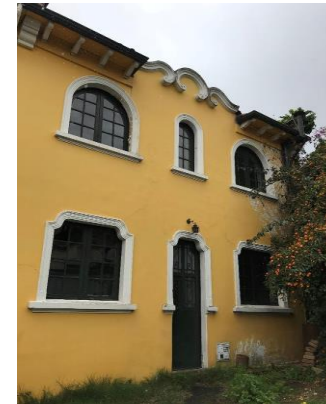
9. FOTOGRAFÍA DEL INMUEBLE

14. DESCRIPCIÓN
 Inmueble de 2 pisos localizado en un predio interno de la manzana de forma irregular, cuyas dimensiones son: frente de 8,29 m y fondo de 16,21 m, logrando una proporción de 1 a 1,95 veces aproximadamente. La ocupación del predio se realiza a través de un volumen con un patio posterior central, su acceso es por medio de una circulación que parte de la Carrera 3 y llega al centro de manzana donde se localiza el volumen, este posee un hall central de acceso, a su lado occidente se ubica una escalera y una sala comedor, detrás de la cual está el patio; el lado opuesto es ocupado por una sala, cocina y un deposito. Su fachada es de un cuerpo que consta de un frontón en su parte superior, y una sección de alero de cubierta con canes a la vista a cada lado de este. Su primer piso está formado por un vano central de acceso y un vano de ventana a cada lado, el segundo consta de 3 vanos de ventana de remate superior en arco de medio punto, siendo el central de menor proporción a los de los extremos. Cada vano cuenta con un marco de yeso y en el caso de las ventanas con una alfaja. Vanos de arco de medio punto también se localizan en el interior de la vivienda. Su cubierta es a 2 aguas en teja de barro y teja traslucida en el área del patio. Su escalera, puertas y ventanas tanto de la fachada como del interior son en madera.

Valor estético: De acuerdo con lo descrito y su valoración histórica el inmueble tiene una lectura integral, ya que son pocas y reversibles las modificaciones que han alterado el volumen original, en especial en su patio posterior. Según registro fotográfico su estado de conservación es bueno, esto debido en parte a la permanencia de sus uso residencial y al mantenimiento que ha recibido de sus propietarios. Aunque no hace parte del perfil urbano por localizarse en el centro de la manzana, la composición de su fachada de arcos de medio punto, frontón y alero con canes a la vista, contribuye a formar la imagen histórica del centro de la ciudad.
