FICHA DE INVENTARIO Y VALORACIÓN DE BIENES CULTURALES INMUEBLES

INMUEBLE No MZ 003

1.1. Nombre del Bien	KR 3 9 52	1.2. Otros nombres	N.A.
1.3. Pertenece a valoración colectiva	No	1.4. Nombre	N.A.

Código de identificación	Hoja 1
003105003019	de 5

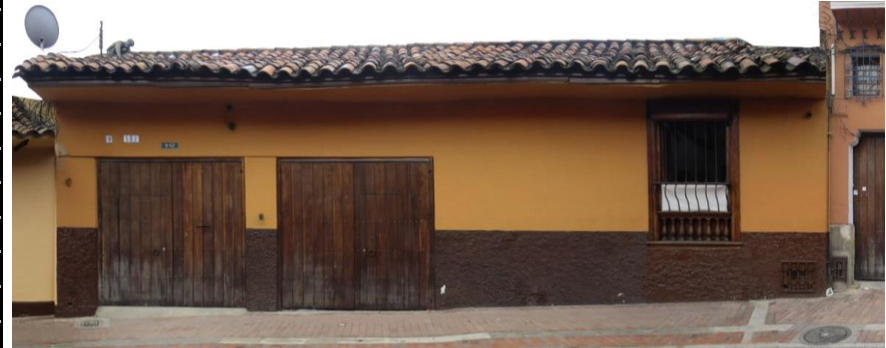
9. FOTOGRAFÍA DEL INMUEBLE

Inmueble de 1 piso paramentado en un predio medianero de forma irregular, cuyas dimensiones son: frente de 12,68 m y fondo de 56,48 m, logrando una proporción de 1 a 4,45 veces aproximadamente. La ocupación del predio se realiza a través de un volumen con un patio lateral, un patio central y uno posterior. En la crujía frontal se localiza un aparta estudio, al cual se accede desde un callejón que se encuentra al lado sur, este cuenta con una sala comedor, cocina y una alcoba con baño. El acceso a la vivienda principal que se desarrolla en el predio, es a través de la entrada a los garajes que se localizan en esta misma crujía. Desde los garajes se accede al primer patio lateral, y de allí a través de una circulación central al segundo patio, alrededor de estos se distribuyen los espacios de la vivienda. En la última crujía se ubica una cocina, una piscina y una circulación central que comunica con el patio posterior, el cual se encuentra a un nivel más alto de aproximadamente de un piso, en este fue agregado un volumen que es abierto por sus lados y funciona como zona de recreo. Su fachada es de un cuerpo que consta de 3 vanos rectangulares, zócalo de un pañete rustico pintado y alero de caja. Sus vanos corresponden: 2 a accesos vehiculares y al lado sur un vano de ventana que posee un marco y balaustrada de madera. Su cubierta conserva la estructura en madera de par y nudillo y teja de barro, en el área de los patios fue agregada una marquesina traslucida. Algunos de los espacios que rodean sus patios internos poseen cancelas y las escaleras que comunican con el patio posterior son en piedra. Sus puertas y ventanas tanto internas como externas son en madera.

Valor estético: De acuerdo con lo descrito y su valoración histórica el inmueble tiene una lectura integral, ya que son pocas y reversibles las modificaciones que han alterado el volumen original, en especial en su patio posterior. Según registro fotográfico, su estado de conservación es bueno debido en parte a la permanencia de su uso residencial y al mantenimiento que ha recibido de sus propietarios. Su altura de un piso es equivalente a la mayoría de construcciones del perfil, con las cuales también comparte elementos de fachada como zócalo pintado y alero con canes a la vista, con ellas conforma la imagen histórica del centro de la ciudad.

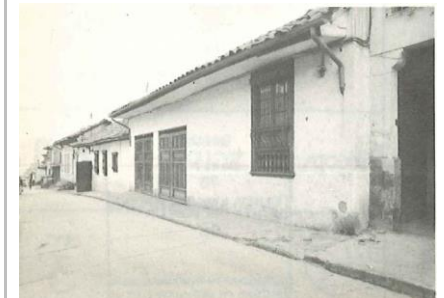
11. FOTOGRAFÍA ANTIGUA

Fuente: Recorridos fotográficos por el centro de Bogotá, Noviembre 1981 - Febrero 1982. Colcultura
