FICHA DE INVENTARIO Y VALORACIÓN DE BIENES CULTURALES INMUEBLES

1.1. Nombre del Bien	KR 3 9 66	1.2. Otros nombres	N.A.
1.3. Pertenece a valoración colectiva	No	1.4. Nombre	N.A.

3.1. Departamento	Bogotá	3.2. Municipio	Bogotá D.C.
3.3. Nomenclatura	KR 3 9 66	3.4. Nomenclatura antigua	N.A.
3.5. Barrio	Egipto	3.6. Código Barrio	003105
3.7. Dentro de sector urbano histórico	Si	3.8. Nombre sector urbano	Sector Urbano Antiguo
3.9. No. de manzana	003	3.10. No. de predio	020
3.11. CHIP	AAA0030KNBR	3.12. Localidad	Candelaria
3.13. Dentro de perímetro urbano	Si	3.14. UPZ	94
3.15. Nombre UPZ	Candelaria

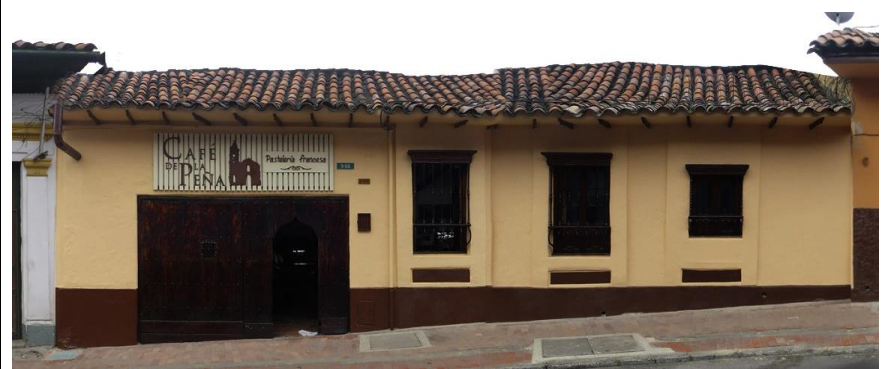
9. FOTOGRAFÍA DEL INMUEBLE

Inmueble de 1 piso paramentado en un predio medianero de forma irregular, cuyas dimensiones son: frente de 13,10 m y fondo de 23,50 m, logrando una proporción de 1 a 1,79 veces aproximadamente. La ocupación del predio se realiza a través de un volumen de un patio central y 2 posteriores laterales. Su crujía frontal cuenta con 2 espacios que funcionan como panadería, a través del espacio norte se accede al primer patio central, a su alrededor se localizan 3 dependencias en cada una de sus crujías laterales. En la crujía posterior funciona un salón y un depósito, un espacio además fue agregado interrumpiendo la circulación que rodea el patio norte. Su fachada es de un cuerpo que consta de 4 vanos rectangulares, zócalo pintado y alero con canes a la vista. Los vanos corresponden a uno de acceso al lado norte, el cual posee dimensiones de un acceso vehicular, y 3 vanos de ventanas que cuentan con un marco de pañete, una cornisa de madera saliente y una reja en forma de pecho de paloma. En su antepecho además cuentan con una figura rectangular decorativa de bajo relieve, la ventana de extremo sur pudo ser de uso diferente ya que sus dimensiones son atípicas. Su cubierta conserva la estructura en madera de par y nudillo y teja de barro, en el área del patio central y uno posterior fue agregada una marquesina con teja traslucida. Sus muros poseen revestimiento de pañete y pintura, su carpintería de puertas y ventanas es en madera y la mayoría de sus acabados son contemporáneos.

Valor estético: De acuerdo con lo descrito y su valoración histórica el inmueble tiene una lectura integral, ya que son pocas y reversibles las modificaciones que han alterado el volumen original, en especial en sus patios. Según registro fotográfico su estado de conservación es bueno, debido en parte al mantenimiento que ha recibido de sus propietarios. Su altura de un piso es equivalente a la mayoría de construcciones del perfil, con las cuales también comparte elementos de fachada como su zócalo pintado y alero con canes a la vista, con estas conforma la imagen histórica del centro de la ciudad.

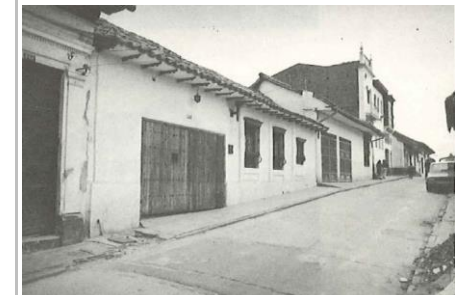
10. FOTOGRAFÍA DEL CONTEXTO **11. FOTOGRAFÍA ANTIGUA**

Fuente: Equipo Fotografía PEMP Patrimonio Inmueble Fuente: Recuerdos fotograficos por el centro de Bogotá, Noviembre 1981 - Febrero 1982. Colcultura
