FICHA DE INVENTARIO Y VALORACIÓN DE BIENES CULTURALES INMUEBLES

| 1.1. Nombre del Bien | KR 3 9 68 | 1.2. Otros nombres | N.A. | |
| 3.3. Nomenclatura | KR 3 9 68 | 3.4. Nomenclatura antigua | N.A. | |
| 6.6. Acto admin que declara | Decreto 678 de 1994 | 6.7. Nivel de Intervención | N2-T1-G1 | |

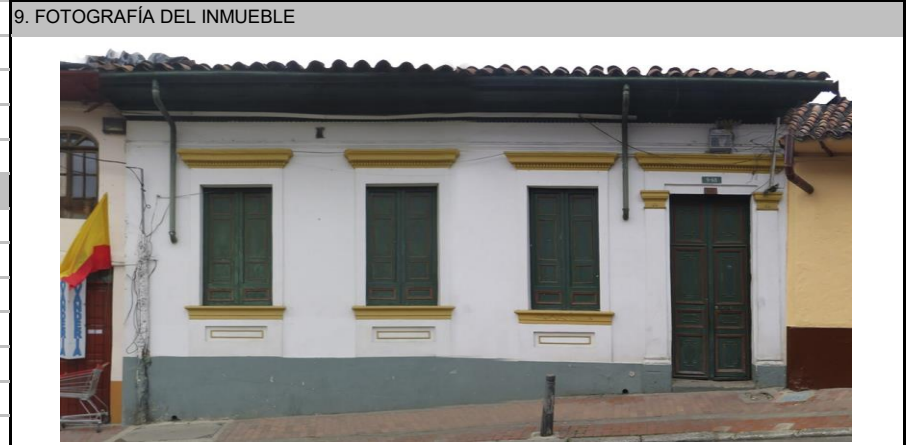
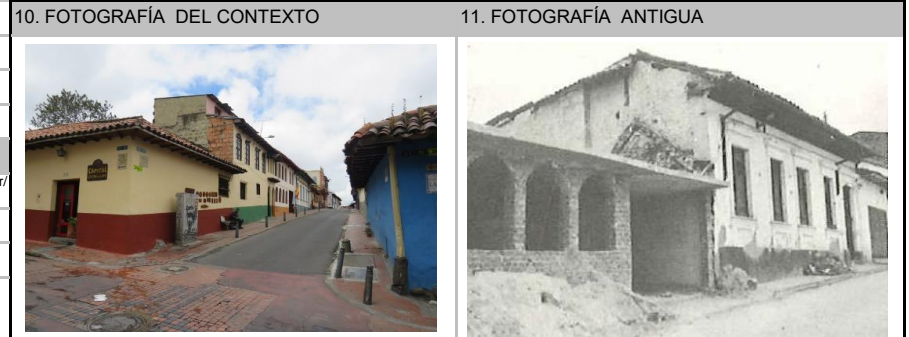
Fuente: Equipo Fotografía PEMP Patrimonio Inmueble Fuente: Inmueble de 1 piso paramentado en un predio medianero de forma gular, cuyas dimensiones son:

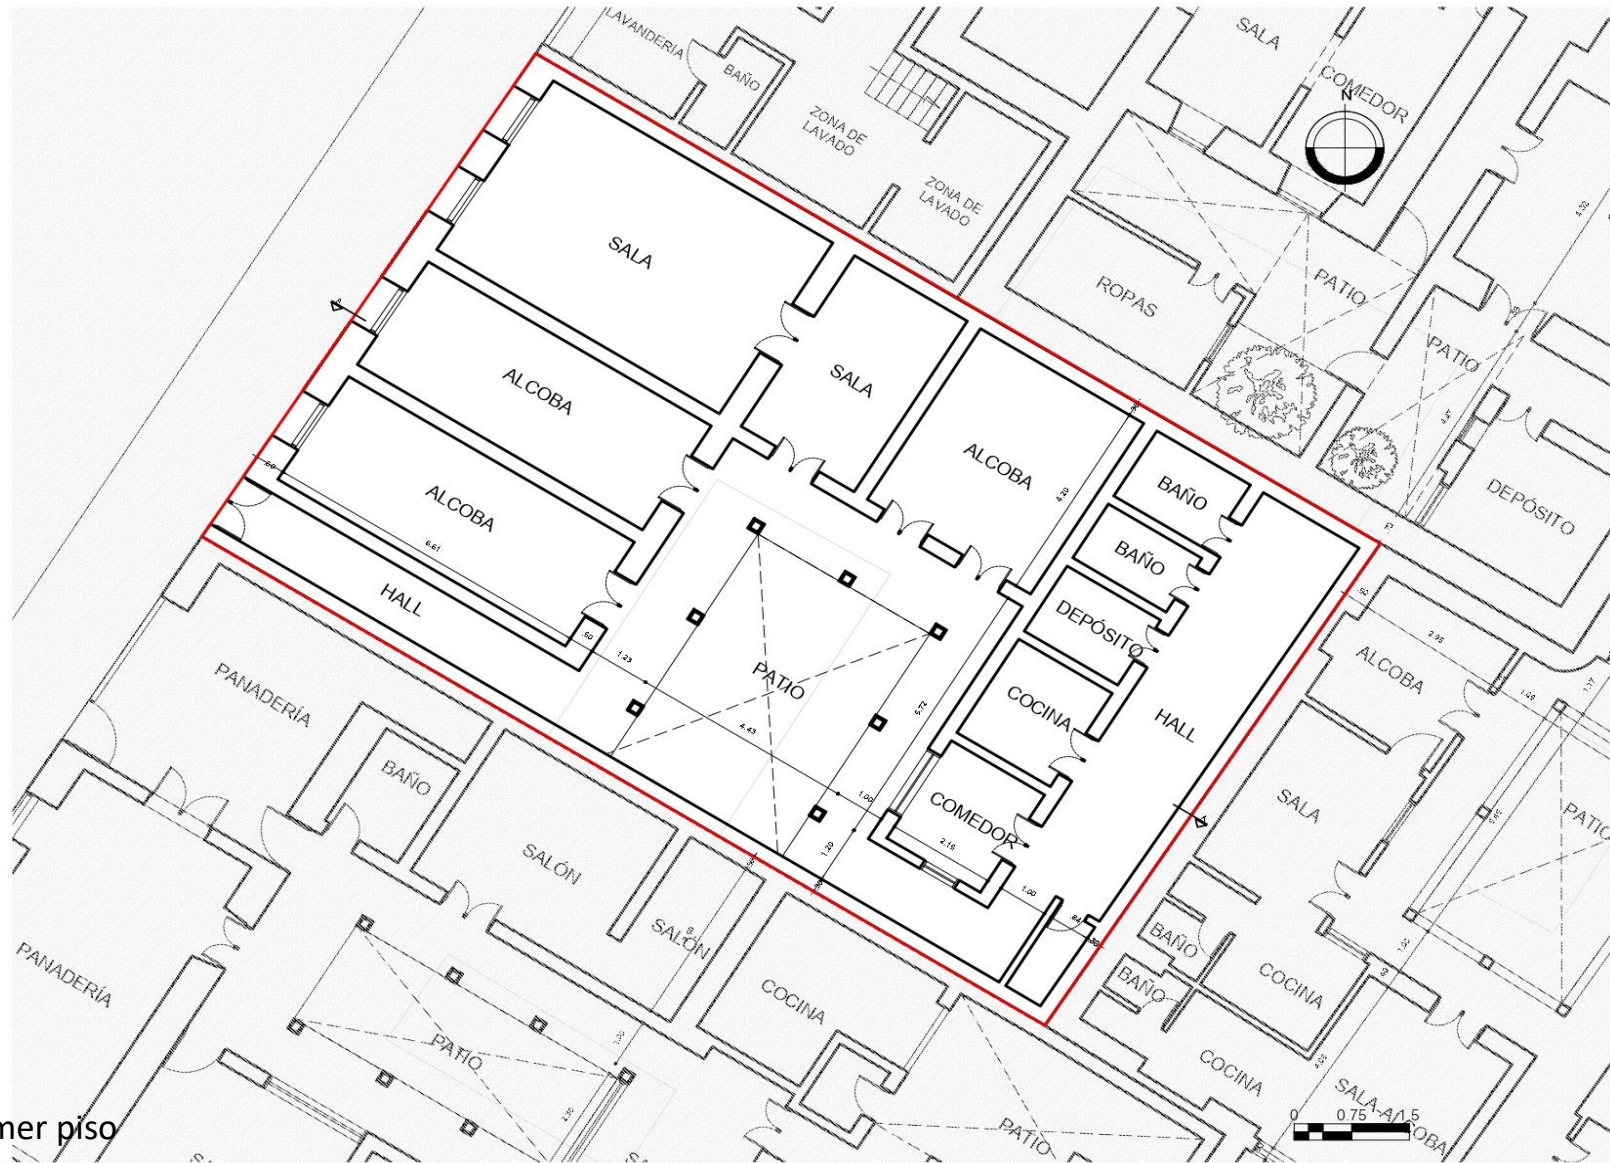
18. PLANIMETRÍA (PLANTA ARQUITECTÓNICA)

Inmueble de 1 piso paramentado en un predio medianero de forma regular cuyas dimensiones son: frente de 12,00 m y fondo de 19,44 m, logrando una proporción de 1 a 1,62 veces aproximadamente. La ocupación del predio se realiza con un volumen de patio lateral, que ocupa la totalidad del predio. Se accede a través de un zaguán lateral que entrega al patio, en el cuerpo frontal se localizan 3 espacios que funcionan como alcobas. En el cuerpo lateral norte se ubican 2 espacios, una sala y una alcoba, mientras el cuerpo posterior, oriental es ocupado por el comedor, la cocina un depósito y 2 baterías de baños, el acceso a estos últimos espacios es a través de la circulación. Su fachada consta de un cuerpo con 5 vanos rectangulares, zócalo pintado y alero en listones de madera. Sus vanos corresponden a la puerta de acceso con portada y 4 de ventanas, con marco de pañete, cornisa superior y alfajía, adicionalmente cuentan en su antepecho con una decoración rectangular en relieve. 2 molduras de diferente tipo rematan la parte superior de la fachada. Su sistema estructural son muros de carga de adobe y ladrillo y su cubierta inclinada en teja de barro. Sus muros poseen revestimiento de pañete y pintura y su carpintería de puertas y ventanas de la fachada es en madera, se destaca que las ventanas son entabladas de postigo y dos abras.
