FICHA DE INVENTARIO Y VALORACIÓN DE BIENES CULTURALES INMUEBLES

INMUEBLE No MZ 003

1.1. Nombre del Bien	KR 3 9 90	1.2. Otros nombres	N.A.
1.3. Pertenece a valoración colectiva	No	1.4. Nombre	N.A.

3.1. Departamento	Bogotá	3.2. Municipio	Bogotá D.C.
3.3. Nomenclatura	KR 3 9 90	3.4. Nomenclatura antigua	N.A.
3.5. Barrio	Egipto	3.6. Código Barrio	003105
3.7. Dentro de sector urbano histórico	Si	3.8. Nombre sector urbano	Sector Urbano Antiguo
3.9. No. de manzana	003	3.10. No. de predio	022
3.11. CHIP	AAA0030KNDM	3.12. Localidad	Candelaria
3.13. Dentro de perímetro urbano	Si	3.14. UPZ	94
3.15. Nombre UPZ	Candelaria

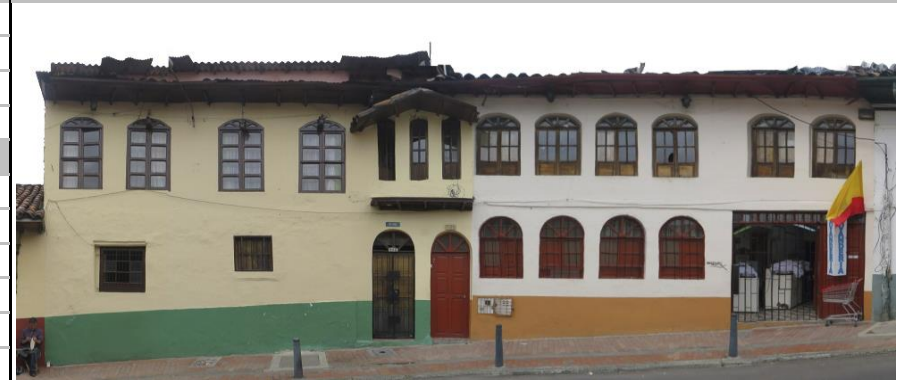
9. FOTOGRAFÍA DEL INMUEBLE

Inmueble de 2 pisos y un altillo, paramentado en un predio medianero de forma irregular, cuyas dimensiones son: frente de 19,00 m y fondo de 9,70 m, logrando una proporción de 1 a 1,95 veces aproximadamente, con frente sobre la carrera 3. La ocupación del predio está dada por un cuerpo compacto. Se ingresa a través de 3 accesos: 2 son centrales, uno comunica con una escalera de dos tramos que lleva al segundo piso, y otro permite el ingreso a la vivienda del primer piso, la cual cuenta al lado norte con un comedor, cocina, zona de ropas, una alcoba y una escalera recta. Al lado sur del volumen, se localiza el tercer acceso que entrega a una lavandería, 2 zonas de ropas, un depósito y una alcoba. La fachada está resuelta en un cuerpo con un zócalo pintado, 22 vanos (3 de acceso, dos de ellos con arco de medio punto, y 19 de ventana, de los cuales 4 de ellos son de medio punto, 10 con arco escarzano y 3 son tejadillo superior. El sistema estructural es en muros de carga y la cubierta es a dos aguas en teja de barro y, en algunas áreas, teja de fibrocemento, las cuales seguramente fueron agregados posteriormente. La carpintería exterior del primer piso es metálica, y la superior es en madera.

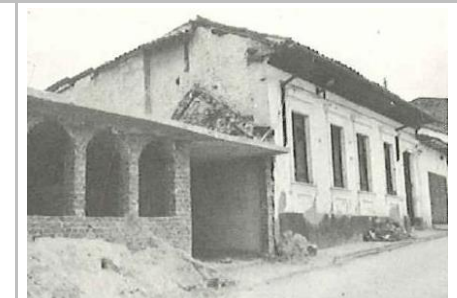
11. FOTOGRAFÍA ANTIGUA

Fuente: Recorridos fotográficos por el centro de Bogotá, Noviembre 1981 - Febrero 1982. Colcultura

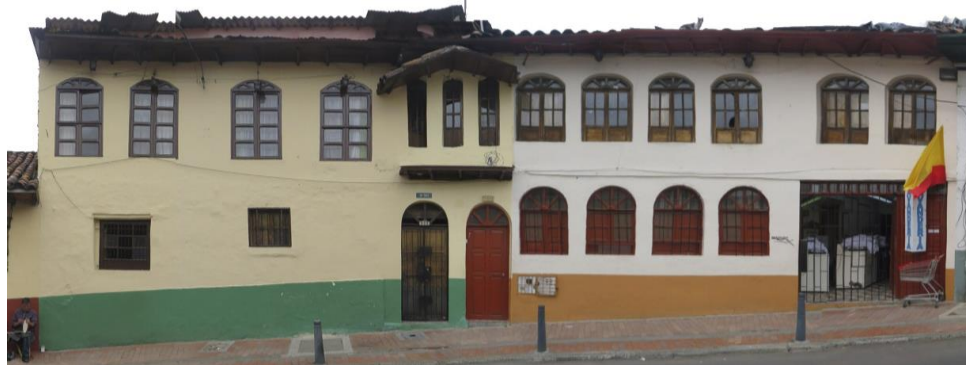
Fachada Occidente

Valor estético: De acuerdo con lo descrito, el inmueble conserva características originales como la volumetría de 2 pisos, la cual permanece en la mayoría de las edificaciones colindantes, y en su fachada que a pesar de ser modificada mantiene el lenguaje arquitectónico de las viviendas de la época, formado por zócalo pintado, vanos con remate superior en arco de medio punto y arco escarzano, y el alero sobre canes a la vista.
