FICHA DE INVENTARIO Y VALORACIÓN DE BIENES CULTURALES INMUEBLES

INMUEBLE No MZ 003

Hoja 1 PR 023

1.1. Nombre del Bien	CL 10 2 99	1.2. Otros nombres	N.A.
1.3. Pertenece a valoración colectiva	No	1.4. Nombre	N.A.

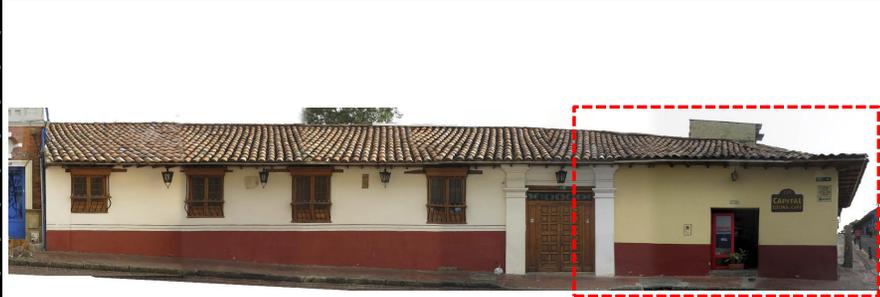
9. FOTOGRAFÍA DEL INMUEBLE

Inmueble de 1 piso, paramentado en un predio esquinero de forma irregular, cuyas dimensiones son: frente de 6,10 m y fondo de 8,22 m, logrando una proporción de 1 a 1,34 veces aproximadamente, con frente sobre la carrera 3 y la calle 10. Conformar una unidad arquitectónica con el predio 024, dentro de la cual es un restaurante que se ubica en la esquina. La ocupación se da por medio un volumen compacto. Se accede desde la calle 10, este vano entrega a un espacio de servicio, el cual comunica con un baño, una cocina y una escalera en espiral, la cual vincula con el mezzanine. El acceso a la demás área de la unidad también es a través de la calle 10, esta es una vivienda que por medio de un zaguán lateral, comunica con el primer patio, en su crujía frontal se encuentran 2 espacios usados como biblioteca y un taller, por el contrario, en la crujía lateral se localizan las alcobas con un hall detrás de estas que las comunica, la crujía posterior consta de 2 salas, un comedor y una cocina, detrás de la cual se ubica el segundo patio. En este se ubica un sitio de ropas y un depósito agregados posteriormente. Las fachadas están resueltas en un cuerpo con zócalo pintado, 7 vanos verticales (2 de acceso, uno con frontón y dos pilastras y 5 de ventana con cornisa superior) y un alero sobre canes de madera a la vista. El sistema estructural es en muros de carga, pañetados y pintados, entrepiso en madera y la cubierta es a dos aguas con estructura en madera y teja de barro. La carpintería es en madera.

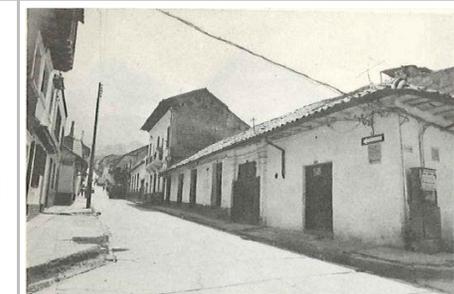
11. FOTOGRAFÍA ANTIGUA

Fuente: Recorridos fotográficos por el centro de Bogotá, Noviembre 1981 - Febrero 1982. Colcultura

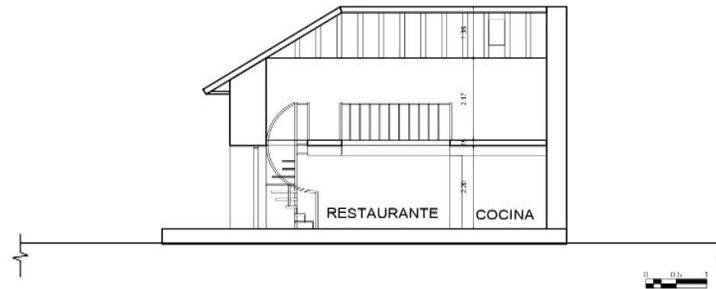
Corte longitudinal

Valor estético: De acuerdo con lo descrito y su valoración histórica, el inmueble tiene una lectura integral, ya que a pesar de sus subdivisiones y modificaciones conserva la mayor parte del volumen original. Su cubierta se soporta en una estructura en madera de par y nudillo y es en teja de barro, elementos representativos de las técnicas constructivas y materiales de la época. Sus elementos de fachada, como su zócalo pintado y remate de alero sobre canes a la vista, se repiten de igual manera con las demás construcciones que conforman el barrio, de tal forma que conforma la imagen histórica del centro.
