FICHA DE INVENTARIO Y VALORACIÓN DE BIENES CULTURALES INMUEBLES

1. DENOMINACIÓN				
1.1. Nombre del Bien	CL 10 2 97	1.2. Otros nombres	N.A.	
1.3. Pertenece a valoración colectiva	No	1.4. Nombre	N.A.	
2. CLASIFICACIÓN TIPOLÓGICA

3. LOCALIZACIÓN				
3.1. Departamento	Bogotá	3.2. Municipio	Bogotá D.C.	
3.3. Nomenclatura	CL 10 2 97	3.4. Nomenclatura antigua	N.A.	
3.5. Barrio	Egipto	3.6. Código Barrio	003105

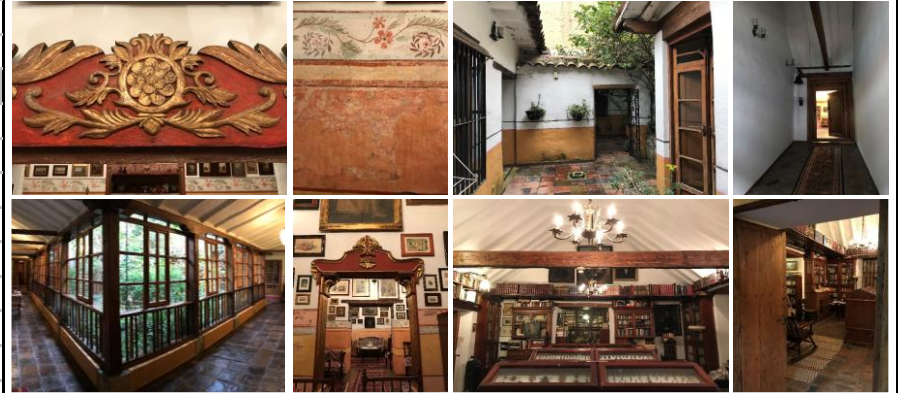
16. FOTOGRAFÍAS INTERIORES

Inmueble de un piso paramentado en un predio medianero de forma irregular, cuyas dimensiones son: frente de 17,02 m y fondo de 26,43 m, logrando una proporción de 1 a 1,55 veces aproximadamente, con frente sobre la Carrera 3 y la Calle 10. Conformar una unidad arquitectónica con el predio 023, dentro de la cual es la vivienda que se desarrolla al lado oriente. Su acceso es a través de la Calle 10 por medio de un zaguán lateral que comunica con el primer patio, en su crujía frontal se encuentran 2 espacios usados como biblioteca y un taller, por el contrario, en la crujía lateral se localizan las alcobas con un hall detrás de estas que las comunica, la crujía posterior consta de 2 salas, un comedor y una cocina, detrás de la cual se ubica el segundo patio, en este se ubica un sitio de ropas y un depósito agregados posteriormente. En la esquina de la vivienda se localiza un local comercial que hace referencia al predio 023. Sus fachadas son de un cuerpo y están formadas por un zócalo pintado y remate de alero con canes a la vista. La fachada sobre la Carrera 3 cuenta con un vano rectangular de ventana con marco en madera. Sobre la Calle 10 consta de 2 vanos rectangulares de acceso, uno al lado occidente que fue agregado posteriormente de ingreso al local, y uno central que es el acceso principal, el cual cuenta con una portada. Al lado opuesto se localizan 4 vanos rectangulares de ventanas, todos con reja en forma de pecho de paloma, esta fue agregada posteriormente ya que se conserva el vestigio del dintel de madera a la vista en el muro. Su cubierta conserva la estructura en madera de par y nudillo y teja de barro. En su interior posee pintura mural y algunos de sus vanos cuentan con marcos de madera decorados.
