FICHA DE INVENTARIO Y VALORACIÓN DE BIENES CULTURALES INMUEBLES

1. DENOMINACIÓN				
1.1. Nombre del Bien	CL 10 2 57	1.2. Otros nombres	N.A.	
1.3. Pertenece a valoración colectiva	No	1.4. Nombre	N.A.	
2. CLASIFICACIÓN TIPOLÓGICA

3. LOCALIZACIÓN				
3.1. Departamento	Bogotá	3.2. Municipio	Bogotá D.C.	
3.3. Nomenclatura	CL 10 2 57	3.4. Nomenclatura antigua	N.A.	
3.5. Barrio	Egipto	3.6. Código Barrio	003105

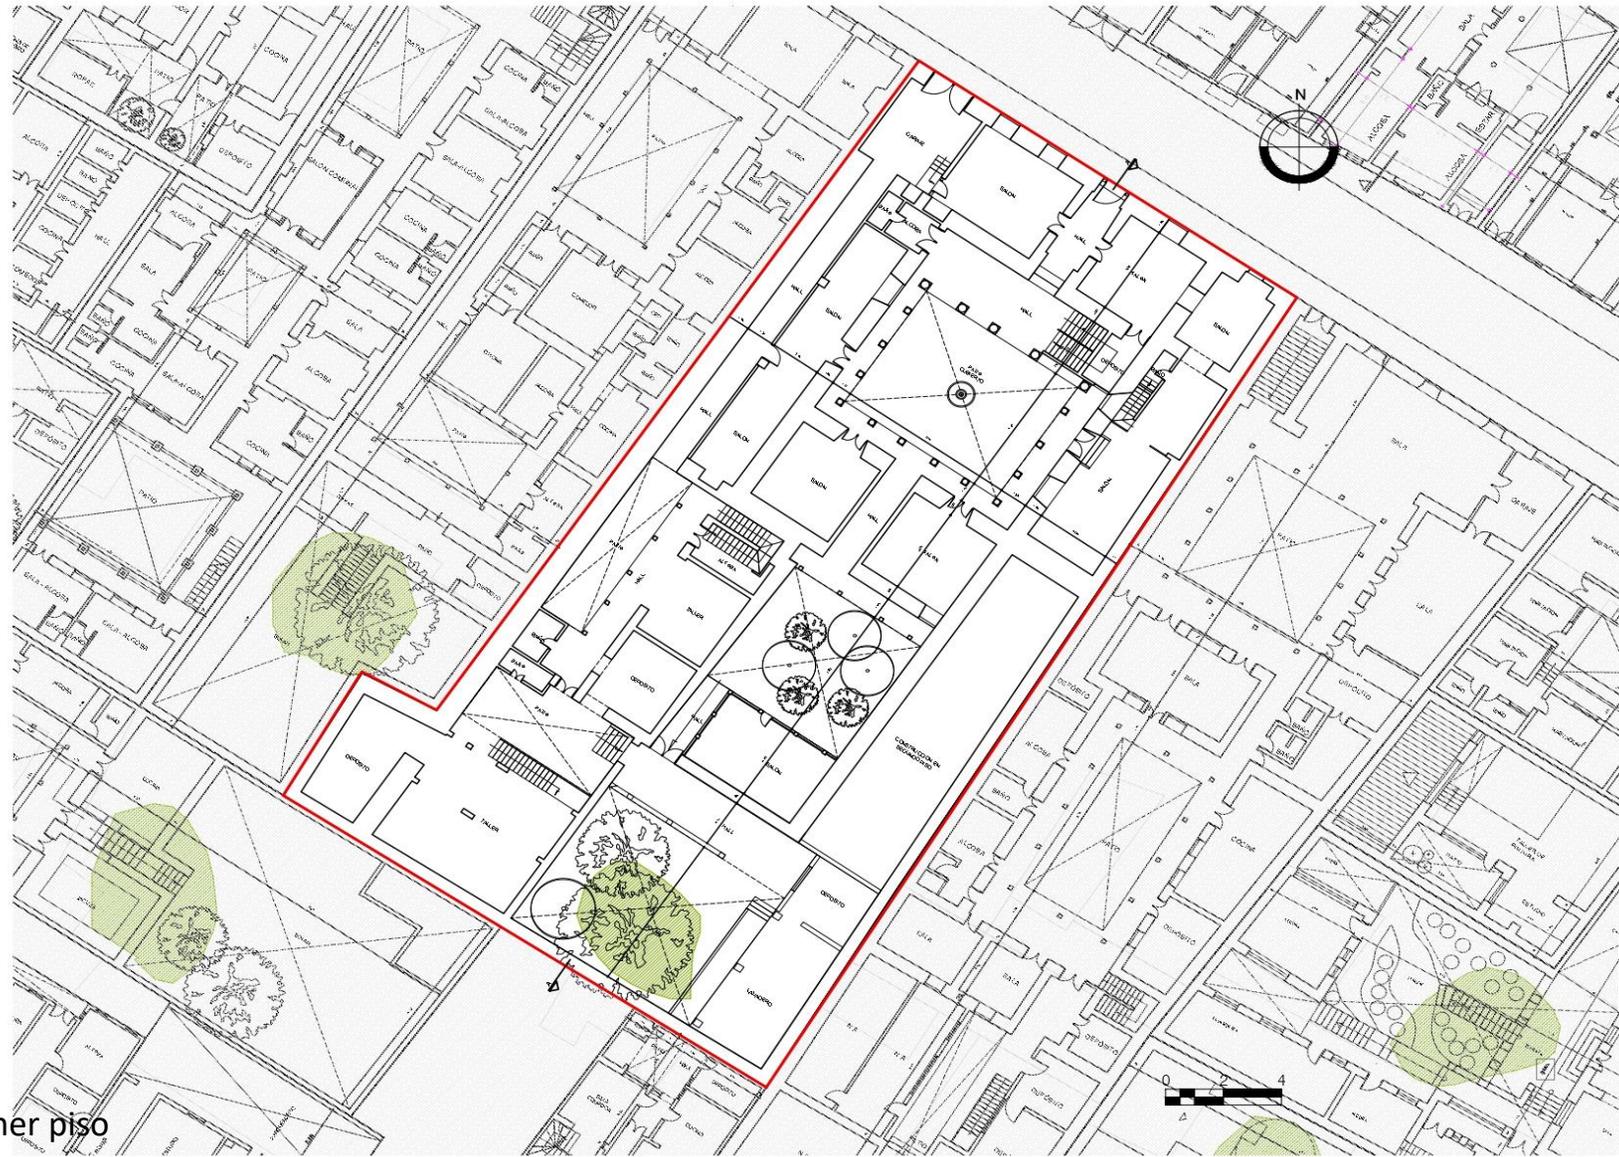
Planta primer piso
FUENTE:

Inmueble de 2 pisos, paramentado en un predio medianero de forma irregular, cuyas dimensiones son: frente de 23,81 m y fondo de 52,65 m, logrando una proporción de 1 a 2,21 veces aproximadamente, con frente sobre la Calle 10. La ocupación del predio se realiza a través de un volumen con 2 patios centrales, un patio lateral y un patio posterior, un volumen aislado fue agregado en el costado sur de este. Cuenta con 2 accesos: uno vehicular al lado occidente y otro peatonal central, este último a través de un zaguán conduce al primer patio central, el cual cuenta con una galería abierta formada por columnas redondas de piedra y una pila en su centro. Detrás de este patio se localiza el segundo central y posteriormente el patio posterior, el cual se desarrolla en un nivel más alto debido a la inclinación del terreno. Posterior al garaje se encuentra un hall que lleva al patio lateral. Su fachada es de un cuerpo que consta de 2 pisos diferenciados por su material, el primero es en piedra y ladrillo a la vista, mientras el segundo se encuentra pañetado y pintado. El primero cuenta con 3 vanos de acceso y 4 de ventanas, los primeros consisten en uno vehicular al lado occidente, uno peatonal sin uso al lado oriente, y uno central de acceso peatonal con portada en ladrillo a la vista. El segundo piso consta de 3 balcones y un gabinete al lado oriente. El balcón del centro es más amplio y cuenta con 2 vanos de puertas. Su sistema estructural con muros de carga en piedra y ladrillo, entrepiso en madera y cubierta a dos aguas con estructura del mismo material. Interiormente sus muros cuentan con revestimiento de pañete y sus muros son en losa de barro. Sus escaleras principales y su carpintería son en madera.

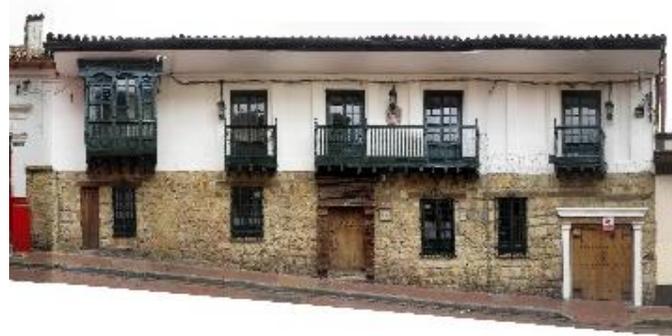
Fachada Norte
Fuente: Equipo Fotografía PEMP Patrimonio Inmueble

Valor estético: De acuerdo con lo descrito y su valoración histórica, el inmueble tiene una lectura integral ya que conserva su construcción original. Su sistema estructural de muros de carga en piedra en ladrillo, entepiso y estructura en madera, es muestra de las técnicas constructivas y materiales empleados en la época. Su estado de conservación es bueno debido en gran medida al mantenimiento realizado por sus propietarios, los cuales hoy lo usan como anticuario. A nivel urbano su fachada presenta elementos singulares, como su primer piso en piedra y ladrillo a la vista, su portada en ladrillo y su gabinete en el segundo piso, además, cuenta con elementos repetitivos que comparte con las demás viviendas del sector, como son sus vanos rectangulares y su alero, la homogeneidad de estas fachadas conforma la imagen histórica del centro.
