MINCULTURA

FICHA DE INVENTARIO Y VALORACIÓN DE BIENES CULTURALES INMUEBLES

INMUEBLE No MZ 003

1.1. Nombre del Bien	KR 2 9 89	1.2. Otros nombres	N.A.
1.3. Pertenece a valoración colectiva	No	1.4. Nombre	N.A.

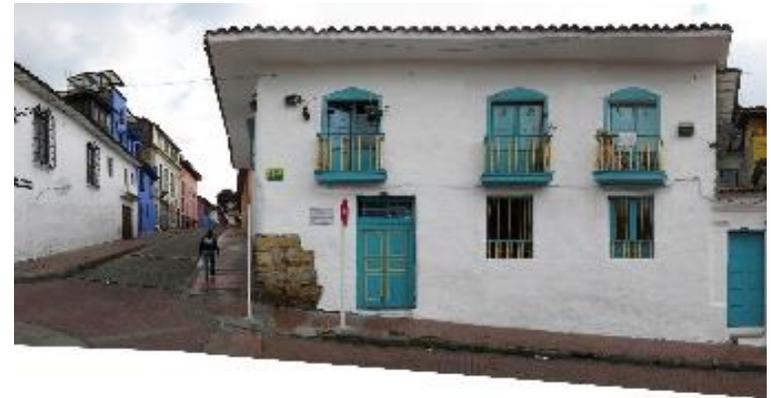
9. FOTOGRAFÍA DEL INMUEBLE

Valor estético: Según registro fotográfico, su estado de conservación es bueno debido en parte a la permanencia de su uso residencial. Su fachada presenta elementos singulares como sus balcones de marco y balaustrada en madera, además, cuenta además con elementos que son repetitivos en las otras viviendas del sector, como son sus vanos rectangulares y su alero de caja, la homogeneidad con estas fachadas conforma la imagen histórica del centro.

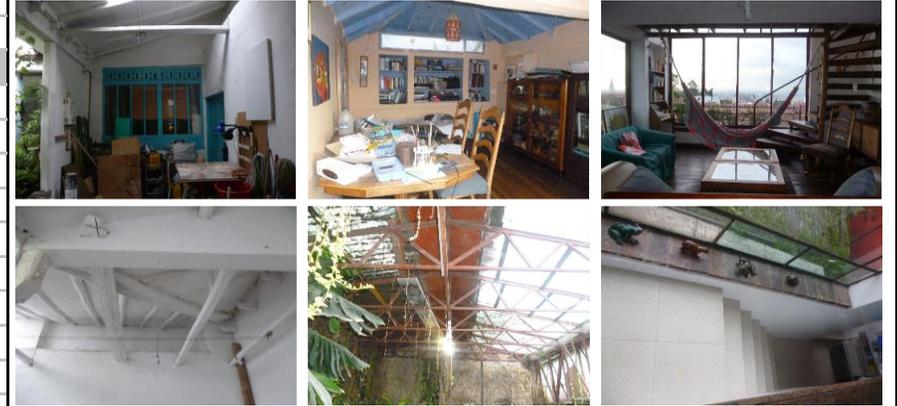
16. FOTOGRAFÍAS INTERIORES

Inmueble de 1, 2, 3 pisos y sótano paramentado en un predio medianero de forma irregular, cuyas dimensiones son: frente de 12,60 m y fondo de 28,20 m, logrando una proporción de 1 a 2,23 veces aproximadamente, con frente sobre la Calle 10 y la Carrera 2. La ocupación del predio se realiza a través de dos volúmenes: uno frontal con patio central y un volumen adosado construido posteriormente, con patio lateral y patio posterior. Desde la Calle 10 se accede al local comercial que se localiza en la esquina y a un apartaestudio que se encuentra a su lado, mientras por la Carrera 2 se accede a la casa principal, allí una circulación lateral conduce al patio central y al volumen posterior, donde se localiza uno de los talleres de pintura, un estudio y los patios lateral y posterior. Sus fachadas cuentan con un remate superior de alero de caja, la fachada principal es sobre la Calle 10, esta consta en su primer piso de 4 vanos rectangulares, 2 son de puertas correspondientes al acceso al local y al apartaestudio, y 2 son ventanas que se localizan en su intermedio; el segundo piso está formado por 3 balcones de marco y balaustrada en madera. Por el contrario, la fachada sobre la Carrera 2 es de un piso, el cual está formado por un vano rectangular de acceso a la vivienda, y un vano de ventana con marco y balaustrada en madera. El volumen frontal y el posterior se diferencian estructuralmente, contando el primero con entrepiso en madera y cubierta con estructura de madera y teja de barro, el segundo es probable que tenga un sistema porticado de concreto, y según registro fotográfico escaleras de concreto y una escalera de madera en caracol; sus acabados son contemporáneos y uno de sus patios fue cubierto con una teja traslucida soportada en una estructura metálica de cerchas.
