FICHA DE INVENTARIO Y VALORACIÓN DE BIENES CULTURALES INMUEBLES

INMUEBLE No MZ 004

1.1. Nombre del Bien	CL 8 1 20	1.2. Otros nombres	N.A.
1.3. Pertenece a valoración colectiva	No	1.4. Nombre	N.A.

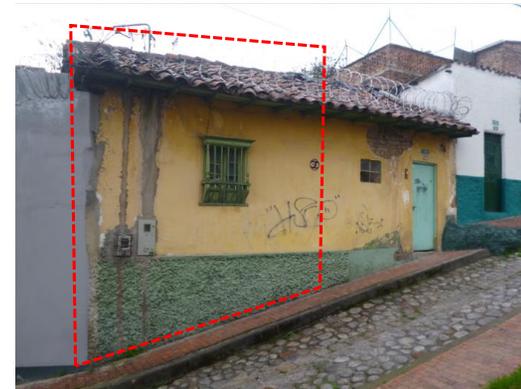
9. FOTOGRAFÍA DEL INMUEBLE

Inmueble de un piso en la parte frontal y dos pisos en un volumen posterior, paramentado en un predio medianero con forma irregular, cuyas dimensiones son: frente de 10.79 m y fondo de 30.80 m, logrando una proporción de 1 a 2.85 veces aproximadamente, con frente sobre la Calle 8. La ocupación del predio se realiza a través de un volumen de dos crujiás perpendiculares con un patio lateral, un volumen de doos pisos y un solar posterior. Se ingresa a través de un acceso lateral que entrega a una planta libre de dos crujiás, con 3 dependencias relacionadas con el patio lateral las escaleras al segundo nivel y el solar. La fachada consta de un nivel y se compone de 2 vanos de ventanas y un vano de acceso. En la parte inferior hay un zócalo rústico y en la superior un remate de alero de caja soportado por canes de madera. El sistema estructural es de muros de carga en ladrillo con revestimiento de pañete y pintura. Cubierta a un agua en teja de barro con estructura en madera. Carpintería de madera y metal, una de las ventanas es tipo pecho de paloma con rejas en forjado de hierro que sobresalen.

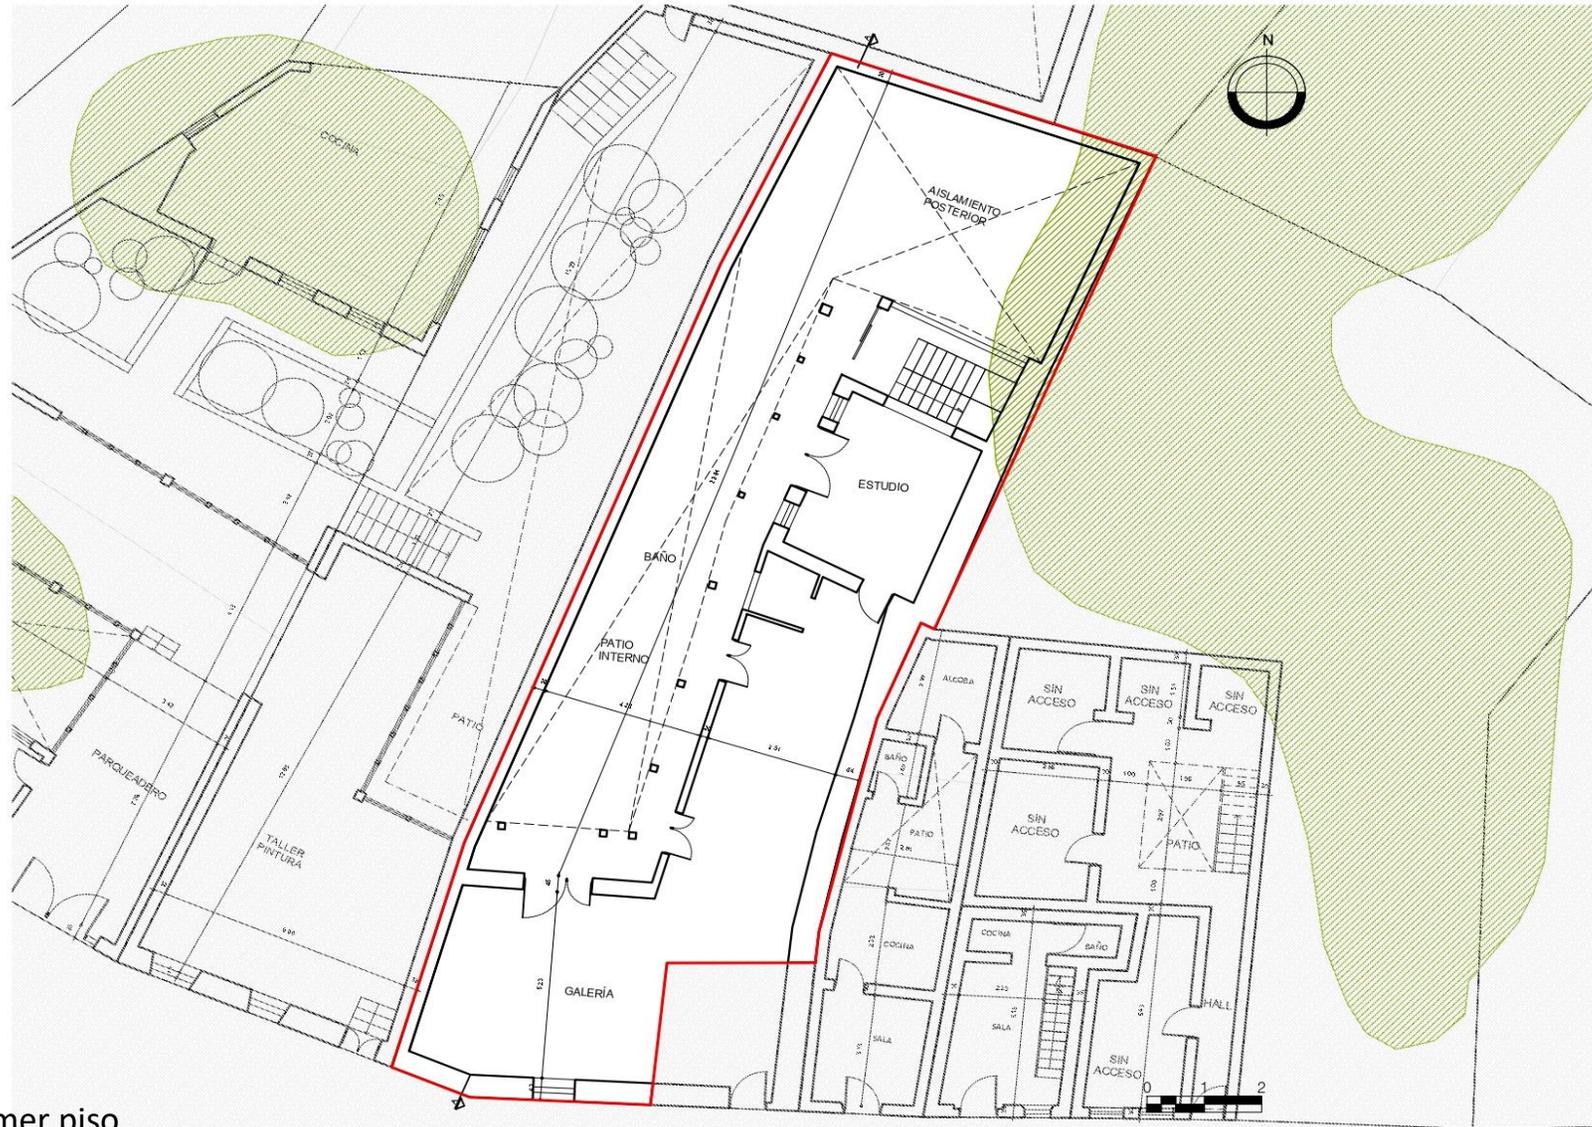
18. PLANIMETRÍA (PLANTA ARQUITECTÓNICA)

Planta primer piso

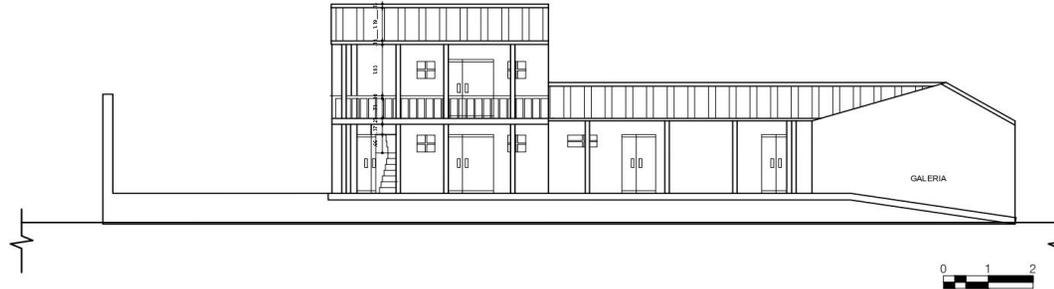
19. PLANIMETRÍA (FACHADA, CORTE)

Corte longitudinal
Fuente: Equipo Levantamientos PEMP Patrimonio Inmueble. Restituido con información encontrada en archivo documental.

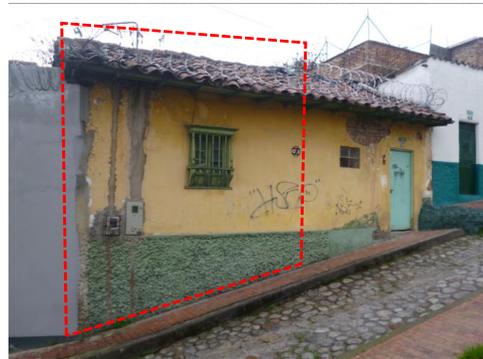
Fachada Sur
Fuente: Equipo Fotografía PEMP Patrimonio Inmueble
