FICHA DE INVENTARIO Y VALORACIÓN DE BIENES CULTURALES INMUEBLES

1.1. Nombre del Bien	CL 8 1 22	1.2. Otros nombres	N.A.
1.3. Pertenece a valoración colectiva	No	1.4. Nombre	N.A.

3.1. Departamento	Bogotá	3.2. Municipio	Bogotá D.C.
3.3. Nomenclatura	CL 8 1 22	3.4. Nomenclatura antigua	N.A.
3.5. Barrio	Egipto	3.6. Código Barrio	003105
3.7. Dentro de sector urbano histórico	Si	3.8. Nombre sector urbano	Sector Urbano Antiguo
3.9. No. de manzana	004	3.10. No. de predio	008
3.11. CHIP	AAA0030KOYN	3.12. Localidad	Candelaria
3.13. Dentro de perímetro urbano	Si	3.14. UPZ	94
3.15. Nombre UPZ	Candelaria

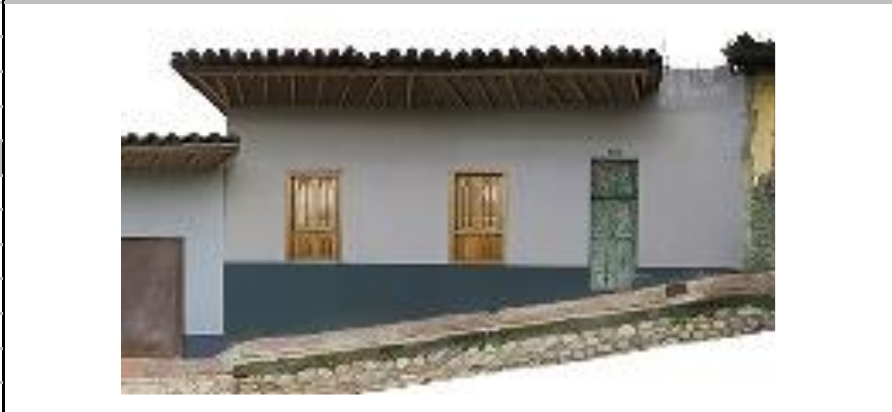
9. FOTOGRAFÍA DEL INMUEBLE

Inmueble de no edificado, con fachada de 1 piso paramentado en un predio medianero con forma irregular, cuyas dimensiones son: frente de 7.8 m y fondo de 30.73 m, logrando una proporción de 1 a 3.9 veces aproximadamente, con frente sobre la Calle 8. La ocupación del predio no se da, pues es un predio no edificado. Sobre la Calle 8 se accede al inmueble a través de un vano lateral que entrega a un espacio libre. La fachada principal sobre la Calle 8 consta de 1 cuerpo con vanos verticales, alero y zócalo pintado. La fachada está resuelta en 1 plano, correspondiente al plano de paramento. El énfasis de la fachada es la verticalidad de los elementos; está estructurada en 3 ejes marcados por los vanos de ventanas y puerta. La fachada consta de un zócalo pintado, con 2 vanos de ventana con balcón tribuna en madera y 1 vano de puerta, la fachada esta rematada por un alero soportado en canes de madera. El sistema estructural es de muros de carga y cubierta inclinada con estructura en madera. Los materiales del muro de fachada son adobe y ladrillo con revestimiento de pañete y pintura, carpintería de madera en ventanas y puertas en carpintería metálica, con alero de madera, y zócalo en pintura.

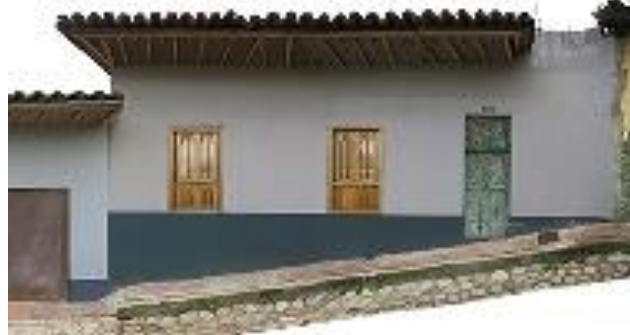
Fachada Sur

Valor estético: De acuerdo con lo descrito y su valoración histórica, el inmueble no puede leerse de forma, el inmueble solo conserva su fachada, el énfasis en la verticalidad de los elementos, el remata en alero de caja soportado en canes de madera, los demás elementos y cualidades de valor los ha perdido.
