FICHA DE INVENTARIO Y VALORACIÓN DE BIENES CULTURALES INMUEBLES

| 1.1. Nombre del Bien | CL 8 1 24 | 1.2. Otros nombres | N.A. | |
| 3.3. Nomenclatura | CL 8 1 24 | 3.4. Nomenclatura antigua | N.A. | |

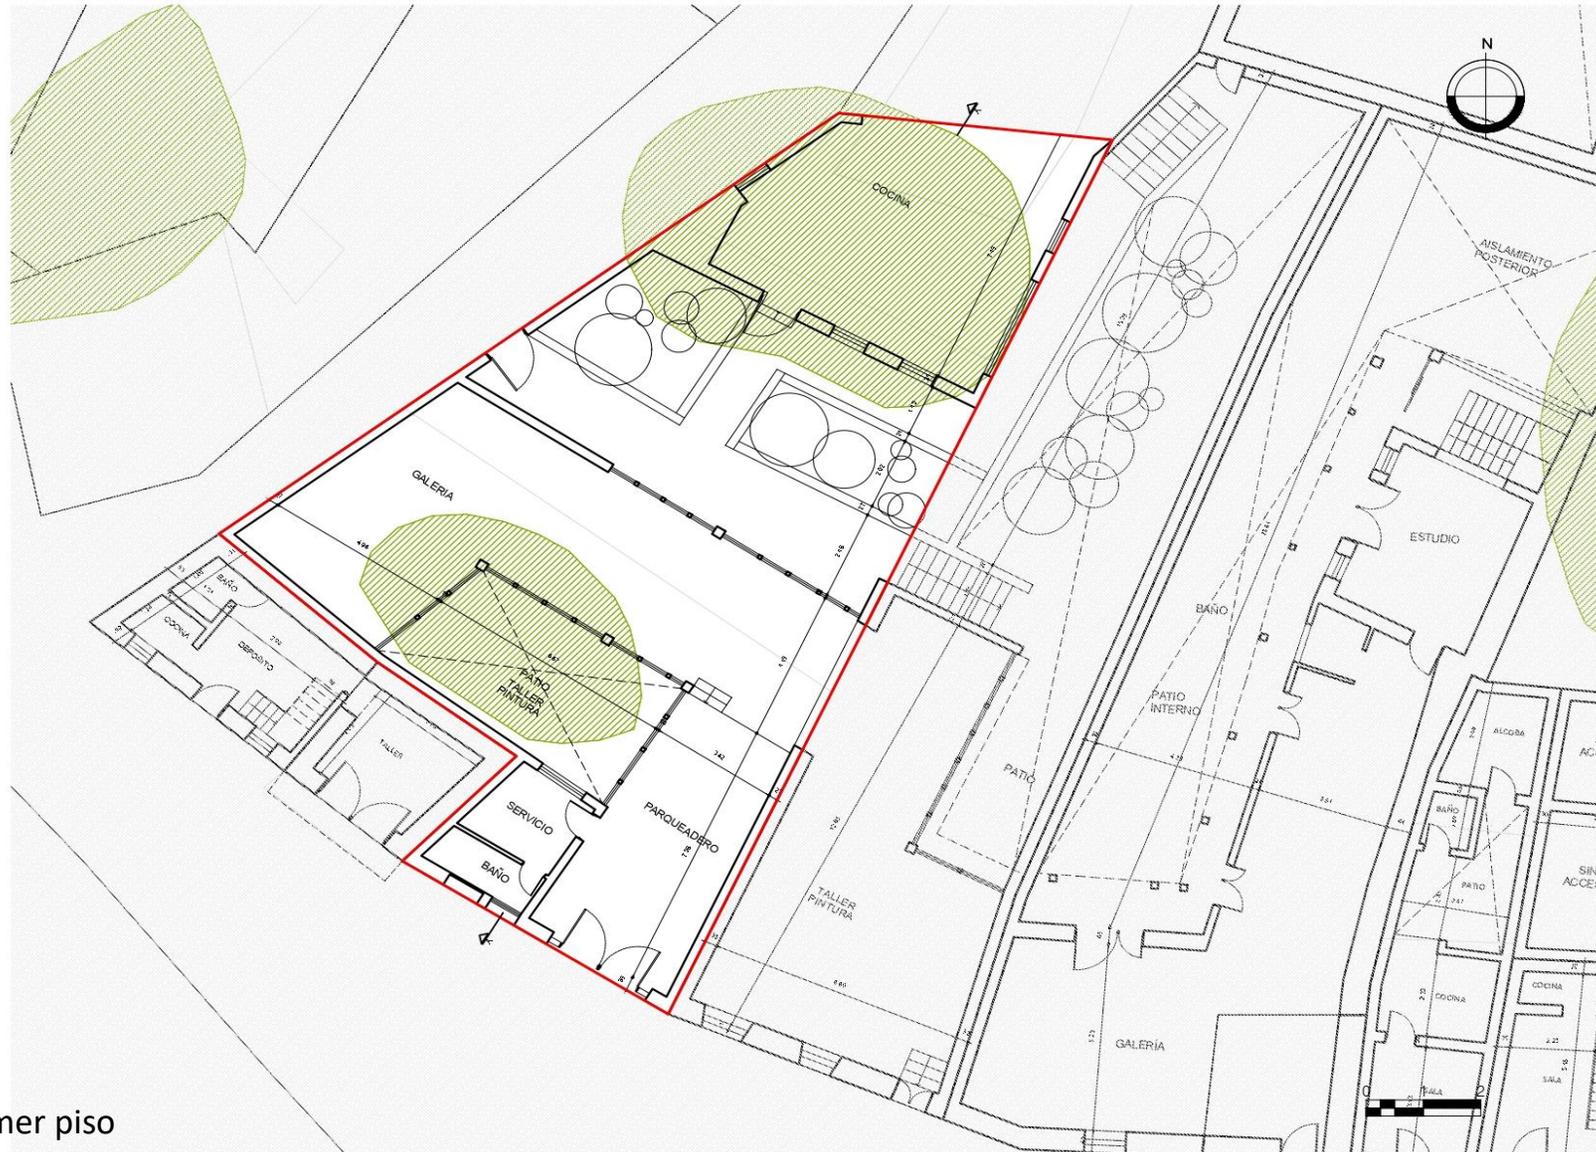
Planta primer piso

| Inmueble de 1 piso paramentado en un predio medianero con forma irregular, cuyas dimensiones son: frente de 8.19 m y fondo de 27.13 m, logrando una proporción de 1 a 3.3 veces aproximadamente, con frente sobre la Calle 8. La ocupación del predio se realiza a través de 1 volumen sin cubierta, patio central y volumen compacto posterior unido con predio colindante 003105004012. Actualmente se encuentra en obra. Su uso actual es residencial. De acuerdo a la revisión documental desde la Calle 8 se accede a la edificación a través de un vano que en la actualidad se encuentra sellado, el acceso vehicular entrega a un espacio trapezoidal lateral, una crujía frontal compacta que remata en un patio central con volumen posterior compacto y circulación lateral. El 1° piso consta de 1 patio, espacios de galerías, 1 cocina y 1 habitación, el 2 piso es un área de estar de la unidad de vivienda. La fachada principal sobre la Calle 8 consta de 1 cuerpo con vanos verticales, alero y zócalo pintado. La fachada está resuelta en 1 plano correspondiente al plano del paramento; con énfasis en la asimetría, estructurada en 3 ejes marcados por vanos de puertas y ventana. La fachada consta de zócalo, 2 vanos de puertas y 1 vano de ventana rematado con alero soportado en canes. El sistema estructural mixto es de muros de carga, cubierta inclinada y pórticos con placas de concreto reforzado. Los materiales de los muros son adobe y ladrillo con revestimiento de pañete y pintura, entrepiso de concreto, carpintería de fachada de madera en ventanas y puerta, carpintería metálica en puertas de acceso al garaje, zócalo con acabado en pintura, alero de caja soportado en canes de madera. |

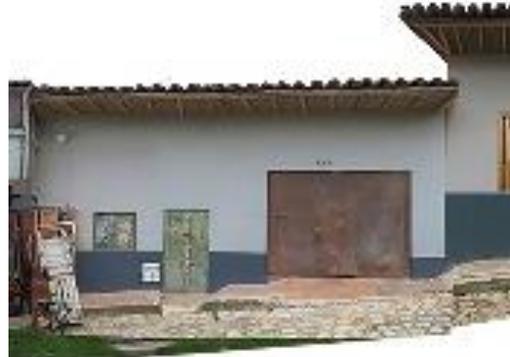
Fachada Sur

Valor estético: De acuerdo con lo descrito y su valoración histórica, el inmueble no puede leerse de forma integral, a nivel de perfil urbano este inmueble hace parte de un conjunto de edificaciones con características republicanas y de la consolidación urbana de la época, con remanentes del trazado original, conserva las características ornamentales de fachada como el énfasis en la verticalidad de los elementos, una fachada compuesta de zócalo, y rematada con alero soportado en canes de madera, la constitución del bien con sistema constructivo tradicional con muros de carga, carpintería de madera y cubierta inclinada.

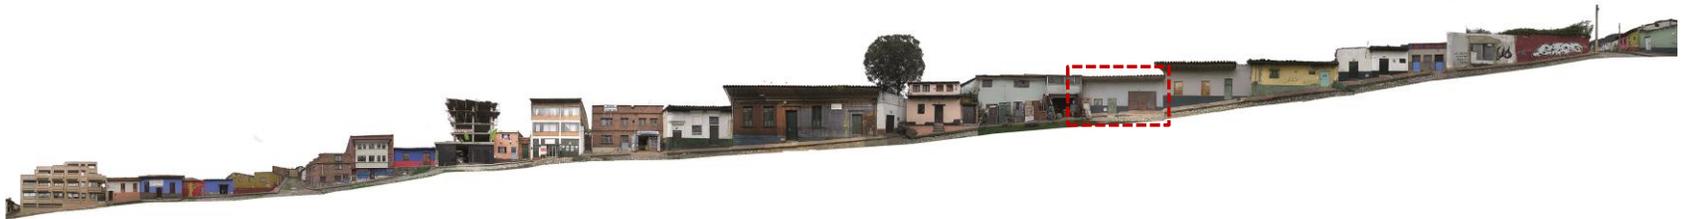
18,3 SUR

CALLE 8
