FICHA DE INVENTARIO Y VALORACIÓN DE BIENES CULTURALES INMUEBLES

1.1. Nombre del Bien	CL 8 1 46	1.2. Otros nombres	N.A.
1.3. Pertenece a valoración colectiva	No	1.4. Nombre	N.A.

3.1. Departamento	Bogotá	3.2. Municipio	Bogotá D.C.
3.3. Nomenclatura	CL 8 1 46	3.4. Nomenclatura antigua	N.A.
3.5. Barrio	Egipto	3.6. Código Barrio	003105
3.7. Dentro de sector urbano histórico	Si	3.8. Nombre sector urbano	Sector Urbano Antiguo
3.9. No. de manzana	004	3.10. No. de predio	020
3.11. CHIP	AAA0030KPMS	3.12. Localidad	Candelaria
3.13. Dentro de perímetro urbano	Si	3.14. UPZ	94
3.15. Nombre UPZ	Candelaria

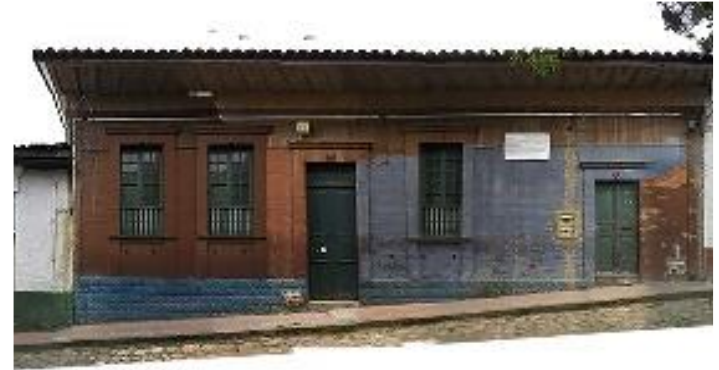
9. FOTOGRAFÍA DEL INMUEBLE

Inmueble de un piso con mezzanine paramentado en un predio medianero con forma irregular, cuyas dimensiones son: frente de 14.42 m y fondo de 37.69 m, logrando una proporción de 1 a 2.6 veces aproximadamente con frente sobre la Calle 8. Se toma la información de la planimetría arquitectónica de la revisión documental, de un proyecto de intervención aprobado por la Corporación La Candelaria. La ocupación del predio se realiza a través de un volumen con patio lateral cubierto y 2 volúmenes de única crujía enfrentados de forma perpendicular con un solar. Se ingresa a través de un acceso lateral que entrega a un vestíbulo, el cual comunica con una planta libre y un módulo central de baños; una circulación central atraviesa un patio interior y vincula el volumen posterior. La fachada principal consta de un cuerpo con vanos verticales, alero y zócalo de ladrillo. Está resuelta en un plano de paramento y hace énfasis en la asimetría y la ornamentación; se estructura en 5 ejes marcados por 2 vanos de puertas de distintas dimensiones con un sobre marco y 3 balcones tipo tribuna con balaustradas torneadas y sobre marcos rematados con cornisas y decoración en las alfajías. El sistema estructural es de muros de carga en ladrillo y cubierta a 2 aguas con estructura en madera en teja de barro y marquesina en vidrio en el patio lateral; teja de fibro cemento en los volúmenes adosados. Carpintería de madera, balaustradas torneadas en madera y acabado en pintura; las cornisas de remate son en ladrillo a la vista, alero soportado en canes de madera.

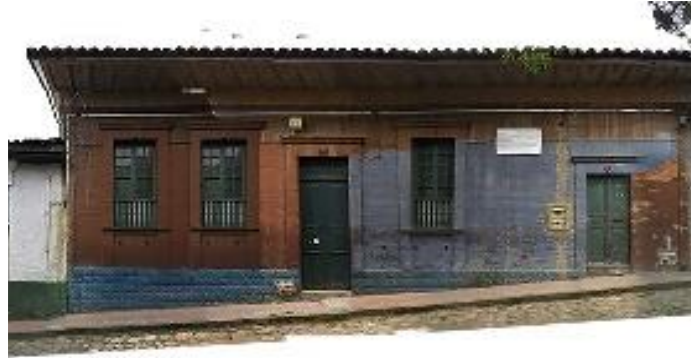
Fachada Sur

Valor histórico: Inmueble construido en las primeras décadas del siglo XX correspondiente al periodo Republicano, presenta una filiación al periodo Contemporáneo, de difícil lectura en su tipología original y lenguaje arquitectónico, debido a las modificaciones, a pesar de ello conserva su fachada y mantiene la continuidad del perfil urbano.
