FICHA DE INVENTARIO Y VALORACIÓN DE BIENES CULTURALES INMUEBLES

1.1. Nombre del Bien	CL 8 1 56	1.2. Otros nombres	N.A.
1.3. Pertenece a valoración colectiva	No	1.4. Nombre	N.A.

3.1. Departamento	Bogotá	3.2. Municipio	Bogotá D.C.
3.3. Nomenclatura	CL 8 1 56	3.4. Nomenclatura antigua	N.A.
3.5. Barrio	Egipto	3.6. Código Barrio	003105
3.7. Dentro de sector urbano histórico	Si	3.8. Nombre sector urbano	Sector Urbano Antiguo
3.9. No. de manzana	004	3.10. No. de predio	022
3.11. CHIP	AAA0030KPOE	3.12. Localidad	Candelaria
3.13. Dentro de perímetro urbano	Si	3.14. UPZ	94
3.15. Nombre UPZ	Candelaria

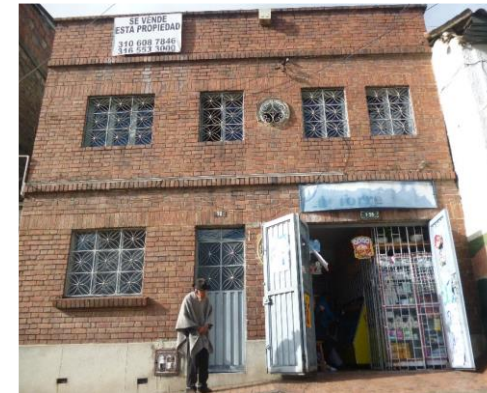
9. FOTOGRAFÍA DEL INMUEBLE

Inmueble de 2 pisos, paramentado en un predio medianero con forma rectangular, cuyas dimensiones son: frente de 7.5 m y fondo de 10.4 m, logrando una proporción de 1 a 1.3 veces aproximadamente con frente sobre la Calle 8. El acceso del inmueble fue restringido y no se realizó en su totalidad, por ende se complementa con la información encontrada en la revisión documental. La ocupación del predio se realiza a través de un volumen con patio lateral posterior. Se ingresa a través de dos accesos, uno lateral que entrega una planta rectangular donde se localiza una tienda y el otro acceso cuenta con zaguán con una escalera de un tramo, alrededor de este hay dos alcobas, un baño, una cocina y un patio lateral posterior. La fachada está resuelta en un cuerpo con una zócalo en piedra muñeca, dos cornisas que diferencian cada nivel, 8 vanos (2 de acceso, 5 de ventana, uno de ellos con un alféizar y 1 es un óculo) y remata con un ático. El sistema estructural es de muros de carga en ladrillo, entepiso de concreto y la cubierta es plana. La carpintería es metálica.

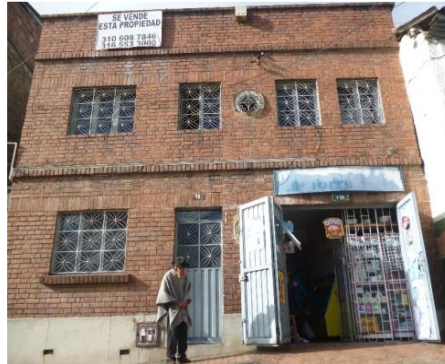
Fachada Sur

Valor estético: De acuerdo con lo descrito y su valoración histórica, el inmueble puede leerse de forma integral a pesar de sus modificaciones. A nivel de perfil urbano, hace parte de un conjunto de edificaciones con características del periodo de la Transición y de la consolidación urbana de la época, con remanentes del trazado original. Mantiene parte de sus técnicas tradicionales constructivas y materiales como muros de carga en ladrillo a la vista, carpintería metálica y sencillez en la composición de la fachada. Conserva la tipología de patio lateral posterior, su volumetría y altura dentro del perfil urbano.
