FICHA DE INVENTARIO Y VALORACIÓN DE BIENES CULTURALES INMUEBLES

INMUEBLE No MZ 004

| 1.1. Nombre del Bien | CL 8 1 80 | 1.2. Otros nombres | N.A. |

| 3.5. Barrio | Egipto | 3.6. Código Barrio | 003105 |

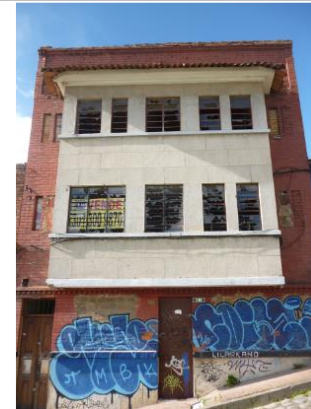
9. FOTOGRAFÍA DEL INMUEBLE

Inmueble de 3 pisos con terraza, paramentado en un predio medianero con forma irregular, cuyas dimensiones son: frente de 8.40 m y fondo de 16.00 m, logrando una proporción de 1 a 1.9 veces aproximadamente, con frente sobre la calle 8. La ocupación del predio se realiza a través de un volumen frontal de patio central y un volumen de única crujía posterior. Su uso actual se desconoce al estar deshabitado. Al no permitirse el acceso, no se obtuvo la información actualizada del estado del inmueble, por lo tanto esta se toma de la revisión documental. Se ingresa a través de un acceso lateral que entrega a una escalera de un tramo que vincula con los niveles superiores y un acceso central que entrega a un vestíbulo con circulación central, 4 dependencias y un patio. La fachada está resuelta en 2 planos: uno de paramento, con un zócalo, 10 vanos, 2 de ellos de acceso y 8 de ventanas clausuradas, una cornisa dentada y remata con un ático. El volumen en voladizo cuenta con 9 vanos de ventana, dos alfeizares y una cornisa superior con tejadillo. El sistema estructural es muros de carga y la cubierta de la terraza es plana. La carpintería exterior es metálica, exceptuando un vano de acceso que es en madera.

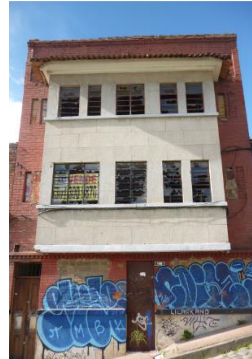
Fachada Sur

Valor estético: De acuerdo con lo descrito y su valoración histórica, el inmueble puede leerse de forma integral a pesar de sus modificaciones. A nivel de perfil urbano hace parte de un conjunto de edificaciones con características del periodo Moderno y de la consolidación urbana de la época. Conserva las características de la fachada como la diferenciación de los niveles mediante un basamento, un cuerpo medio y un remate. Cabe mencionar que su estado de mantenimiento no es idóneo, algunas ventanas no cuentan con vidrios y otras han sido clausuradas.
