## FICHA DE INVENTARIO Y VALORACIÓN DE BIENES CULTURALES INMUEBLES

INMUEBLE No MZ 004

1.1. Nombre del Bien	CL 8 2 A 24	1.2. Otros nombres	N.A.
1.3. Pertenece a valoración colectiva	No	1.4. Nombre	N.A.

3.1. Departamento	Bogotá	3.2. Municipio	Bogotá D.C.
3.3. Nomenclatura	CL 8 2 A 24	3.4. Nomenclatura antigua	CL 8 No. 2-64
3.5. Barrio	Egipto	3.6. Código Barrio	003105
3.7. Dentro de sector urbano histórico	Si	3.8. Nombre sector urbano	Sector Urbano Antiguo
3.9. No. de manzana	004	3.10. No. de predio	043
3.11. CHIP	AAA0030KROE	3.12. Localidad	Candelaria
3.13. Dentro de perímetro urbano	Si	3.14. UPZ	94
3.15. Nombre UPZ	Candelaria

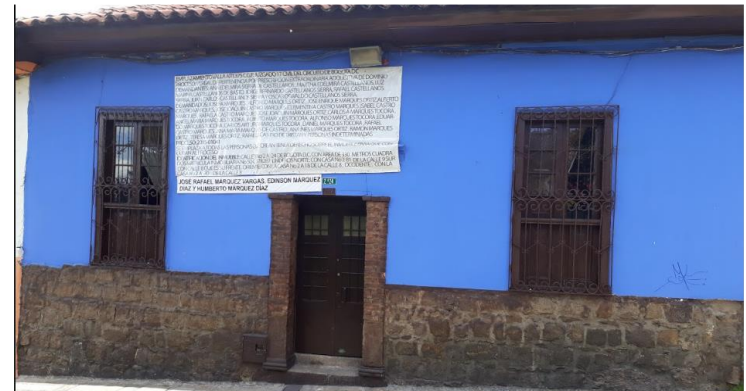
## 9. FOTOGRAFÍA DEL INMUEBLE

<b>14. DESCRIPCIÓN</b>	
<p>Inmueble de 1 piso, no paramentado en un predio medianero con forma irregular, cuyas dimensiones son: frente de 14.6 m y fondo de 28.4 m, logrando una proporción de 1 a 1.9 veces aproximadamente, con frente sobre la Calle 8. Al no permitirse el acceso al inmueble se toma la información planimétrica contenida en la revisión documental. La ocupación del predio se realiza a través de un cuerpo compacto de ocupación total con patio, traspatio lateral y traspatio central, todos ellos cubiertos en la actualidad. Su uso actual es residencial. Se accede a la edificación, a través de un zaguán central que remata en un patio lateral del cual se desprende una circulación central con espacios a sus dos costados que remata un patio central y un traspatio lateral. El 1° piso consta de 1 zaguán, 2 patios laterales cubiertos, 7 habitaciones, 2 salas, 1 comedor, 1 cocina. La fachada consta de 1 cuerpo con vanos verticales, alero y zócalo. Está resuelta en 1 plano correspondiente al plano de paramento y tiene un énfasis en la en la simetría. Está estructurada en 3 vanos, 2 laterales de ventanas y un acceso central con portada enmarcad por pilastras. El sistema estructural es de muros de carga y cubiertas inclinadas y a dos aguas con estructura en madera. Los materiales de los muros son en adobe, ladrillo, con revestimiento de pañete y pintura, la fachada consta de zócalo en piedra, carpintería en madera, pilastras de portada en ladrillo, alero de caja en madera, cubierta en teja de barro lámina de zinc.</p>

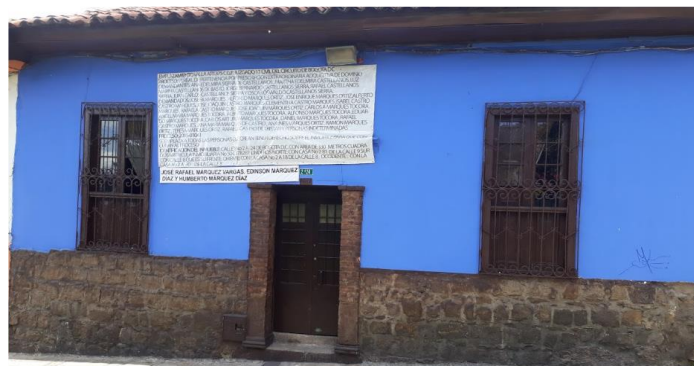
Fachada Sur

**Valor estético:** De acuerdo con lo descrito y su valoración histórica, el inmueble no puede leerse de forma integral, a nivel de perfil urbano este inmueble hace parte de un conjunto de edificaciones con características republicanas, que aunque no tiene un amplio repertorio ornamental en su fachada, son reflejo de la arquitectura residencial modesta. Que conserva parcialmente sus materiales y técnicas constructivas del periodo final del siglo XIX. Tiene elementos propios del periodo de filiación, como las carpinterías con elementos ornamentales en forja, pilastras en ladrillo en la portada de acceso.
