**FICHA DE INVENTARIO Y VALORACIÓN DE BIENES CULTURALES INMUEBLES**

<b>USO EXCLUSIVO DEL MINISTERIO DE CULTURA</b>		INMUEBLE No	MZ	004
Código Nacional		Hoja 1	PR	044

<b>1. DENOMINACIÓN</b>				
1.1. Nombre del Bien	CL 8 2 A 30	1.2. Otros nombres	N.A.	
1.3. Pertenece a valoración colectiva	No	1.4. Nombre	N.A.	
<b>2. CLASIFICACIÓN TIPOLÓGICA</b>

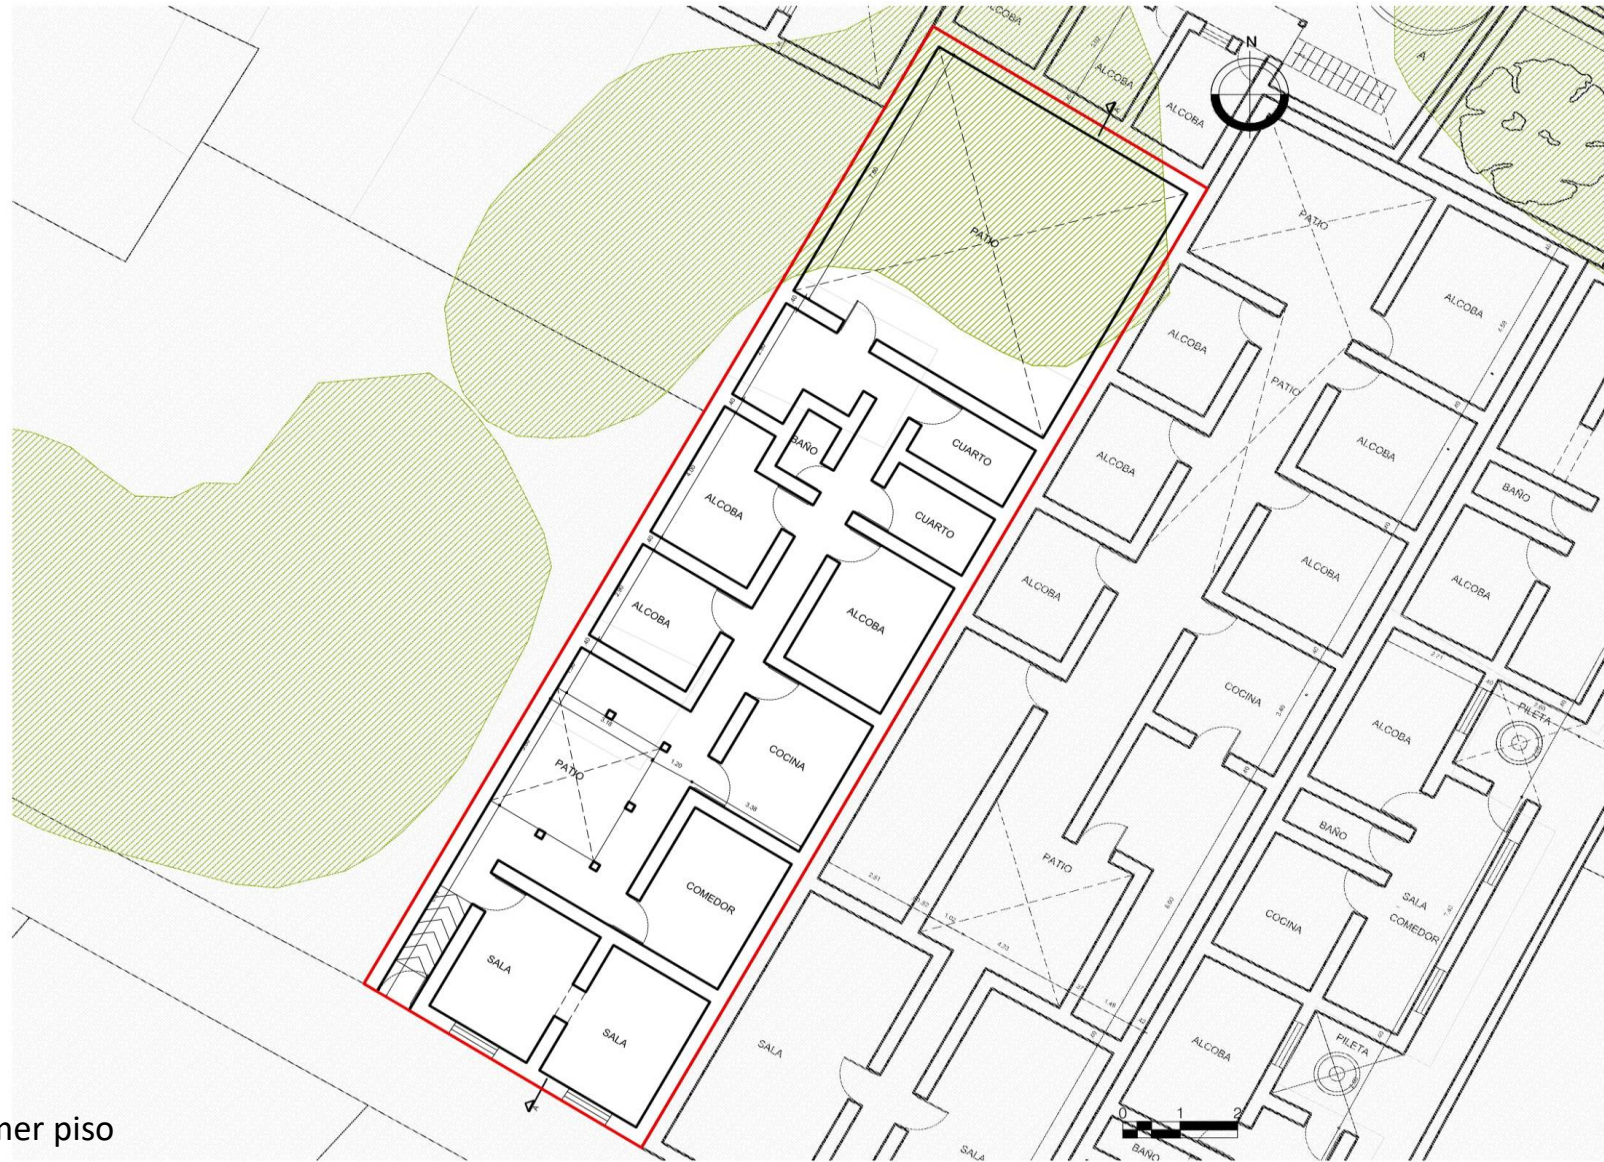
Planta primer piso

<b>14. DESCRIPCIÓN</b>
Inmueble de 1 piso, no paramentado en un predio medianero con forma irregular, cuyas dimensiones son: frente de 8.6 m y fondo de 30.6 m, logrando una proporción de 1 a 3.5 veces aproximadamente, con frente sobre la Calle 8. Al no tenerse la información planimétrica actualizada, se toma como base la encontrada en la revisión documental. La ocupación del predio se realiza a través de un volumen con patio lateral y solar posterior. Su uso actual es residencial. Se accede a la edificación, a través de un acceso lateral que entrega a un zaguán que remata en un patio lateral con galería perimetral, con circulación central y crujías de espacios en ambos costados, rematando en un solar. El 1° piso consta de 1 zaguán, 1 patio, 1 solar, 2 salas, 1 comedor, 1 cocina, 3 habitaciones, 1 baño. La fachada consta de 1 cuerpo con vanos verticales, alero de caja y zócalo pintado. Está resuelta en el plano de paramento. Está compuesta por un zócalo, 3 vanos, 2 vanos correspondientes a ventanas con balcón tribuna con puerta ventana y 1 vano de acceso de la portada de acceso con pilastras. El sistema estructural es de muros de carga, cubierta a dos aguas en cuerpo frontal y posterior y cubierta inclinada hacia el patio lateral en crujía lateral. Los materiales de los muros son en adobe, ladrillo, con revestimiento de pañete y pintura. La fachada está compuesta por un zócalo con acabado en pintura mate, carpinterías en madera y vidrio en puerta y ventanas, con acabado en pintura; el balcón tribuna con forja. El acabado de la fachada con pañete y pintura. El alero de caja en amachimbrado con acabado en pintura, la cubierta en teja de barro lamina de zinc, las lucanas en teja traslucida.
