**FICHA DE INVENTARIO Y VALORACIÓN DE BIENES
CULTURALES INMUEBLES**
USO EXCLUSIVO DEL MINISTERIO DE CULTURA

INMUEBLE No MZ 004

1.1. Nombre del Bien	CL 9 2 97	1.2. Otros nombres	N.A.
1.3. Pertenece a valoración colectiva	No	1.4. Nombre	N.A.

3.1. Departamento	Bogotá	3.2. Municipio	Bogotá D.C.
3.3. Nomenclatura	CL 9 2 97	3.4. Nomenclatura antigua	N.A.
3.5. Barrio	Egipto	3.6. Código Barrio	003105
3.7. Dentro de sector urbano histórico	Si	3.8. Nombre sector urbano	Sector Urbano Antiguo
3.9. No. de manzana	004	3.10. No. de predio	055
3.11. CHIP	AAA0030KSDE	3.12. Localidad	Candelaria
3.13. Dentro de perímetro urbano	Si	3.14. UPZ	94
3.15. Nombre UPZ	Candelaria

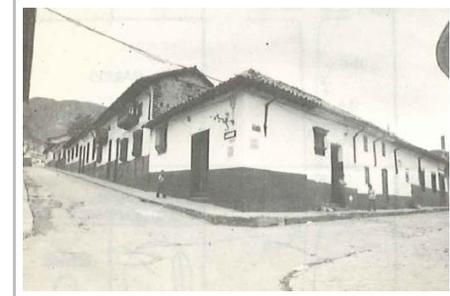
11. FOTOGRAFÍA ANTIGUA

Fuente: Recuerdos fotograficos por el centro de Bogotá, Noviembre 1981 - Febrero 1982. Colcultura

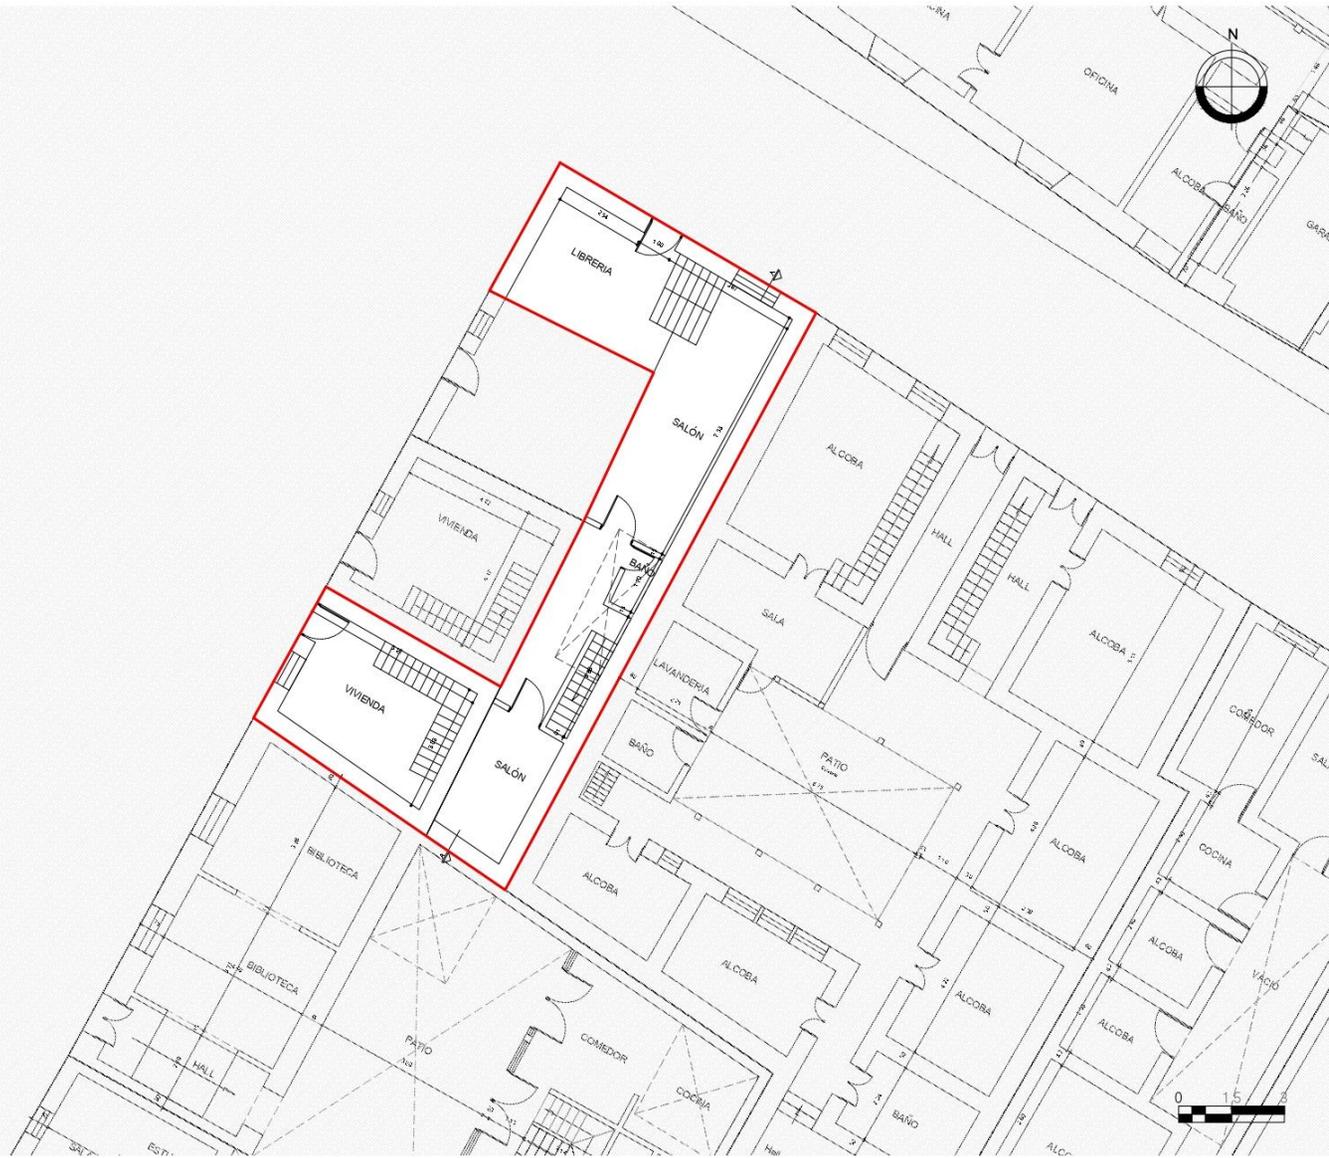
18. PLANIMETRÍA (PLANTA ARQUITECTÓNICA)

Unidad arquitectónica con el predio 003105004054, paramentado en 2 predios, 1 medianero y uno esquinero, sus dimensiones totales son: 8.39 m de frente sobre la calle 09 por 18.39 m de fondo, dando una proporción de 1 a 2.19 veces. La ocupación del predio se realiza a partir de un volumen de simple crujía subdividido en 2 partes: la principal en forma de C y la otra, en forma cuadrada. El acceso principal del predio 055 es sobre la calle 09, por medio de una puerta que entrega a un espacio de librería (parte de este espacio es el predio 054), luego sube unas escalinatas que comunica con un salón. Esta entrega a un vestíbulo el cual tiene una escalera de un tramo y un baño, rematando con otro salón. Al lado occidental del salón, hay una vivienda de dos pisos, cuyo ingreso es sobre la carrera, es un solo espacio cuadrado con una escalera de dos tramos. La fachada principal es sobre la Calle 9, está resuelta en un cuerpo con un zócalo de piedra, 2 vanos verticales (1 de acceso, con portada, dos pilastras y una cornisa superior, y una ventana con cornisa superior y postigos), y remata con un alero de caja sobre canes de madera a la vista. La fachada sobre la Carrera 3, está resuelta por dos cuerpos: uno con 3 vanos rectangulares (1 de acceso y 2 de ventana con cornisa superior), y un alero de caja sobre canes de madera a la vista y con altura de 2 pisos; y el segundo con 2 vanos verticales (1 de acceso y 1 de ventana con cornisa superior) y remata con un alero de caja sobre canes de madera a la vista, y es de 1 piso de altura. El sistema estructural interior es en muros de carga y cubierta a dos aguas con teja de barro. La carpintería exterior es en madera. Las dimensiones del predio 055 son: 8.39 m de frente sobre la calle 09 por 18.39 m de fondo, dando una proporción de 1 a 2.19 veces.

Planta primer piso

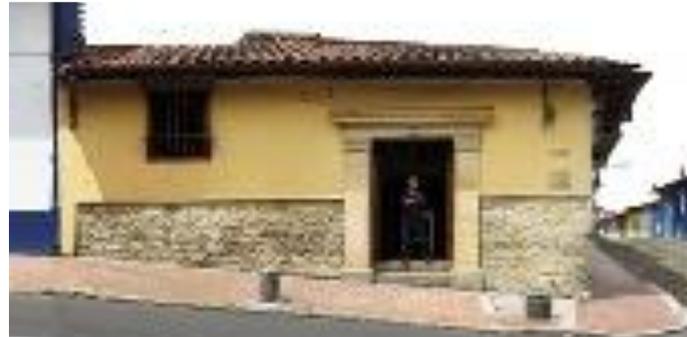
Fachada Norte

Valor estético: De acuerdo con lo descrito y su valoración histórica, el inmueble posee una lectura difusa debido a sus subdivisiones y ampliaciones. Sin embargo, es una de las pocas construcciones que se conservan del periodo del siglo XIX, y que cuenta con una portada de piedra. Igualmente, la homogeneidad que conserva en cuenta vanos verticales y alero de canes a la vista con las edificaciones colindantes, conforma la imagen histórica del sector.

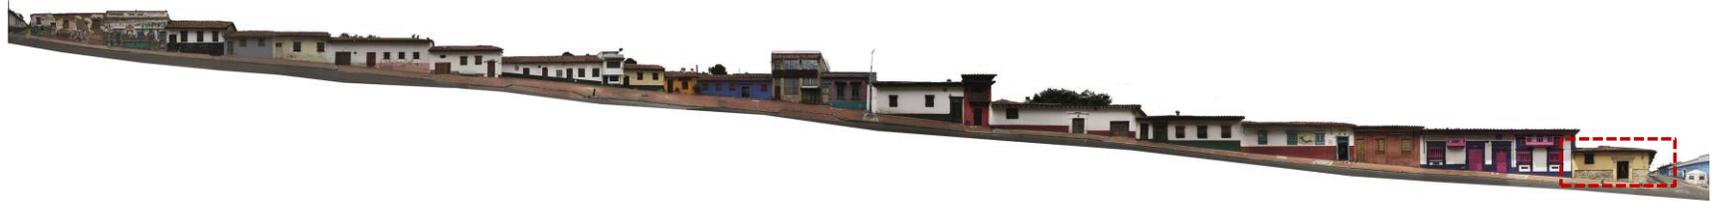
18,1 NORTE

CALLE 9

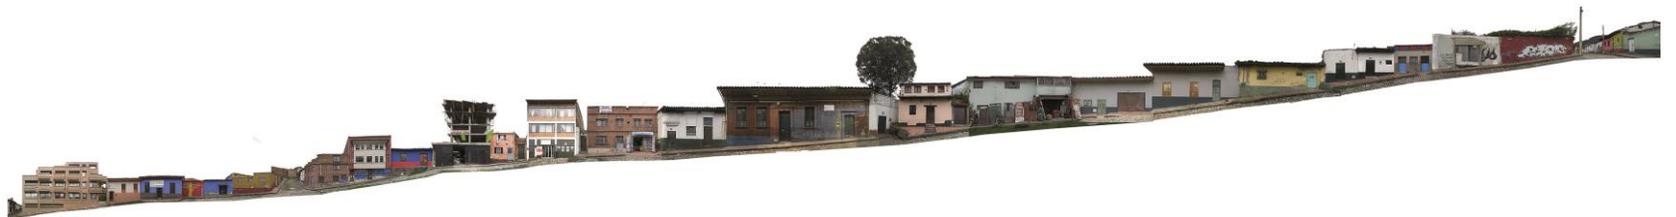
18,3 SUR

CALLE 8

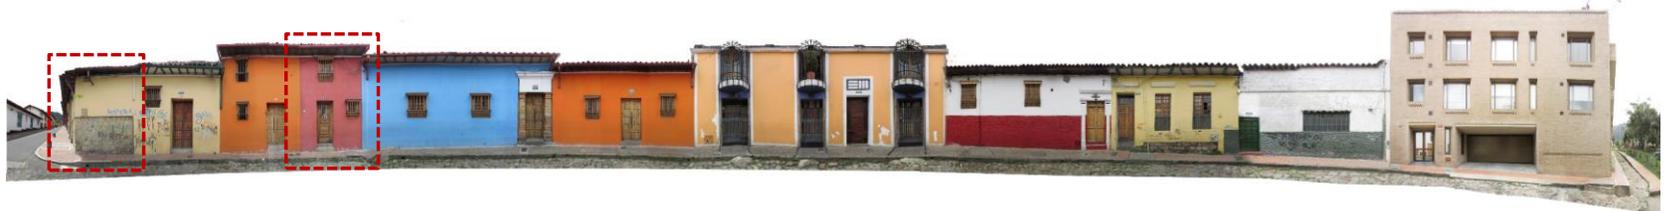
18,4 OCCIDENTE

CARRERA 3
