FICHA DE INVENTARIO Y VALORACIÓN DE BIENES CULTURALES INMUEBLES

1. DENOMINACIÓN				
1.1. Nombre del Bien	CL 9 2 87	1.2. Otros nombres	N.A.	
1.3. Pertenece a valoración colectiva	No	1.4. Nombre	N.A.	
2. CLASIFICACIÓN TIPOLÓGICA

3. LOCALIZACIÓN				
3.1. Departamento	Bogotá	3.2. Municipio	Bogotá D.C.	
3.3. Nomenclatura	CL 9 2 87	3.4. Nomenclatura antigua	N.A.	
3.5. Barrio	Egipto	3.6. Código Barrio	003105

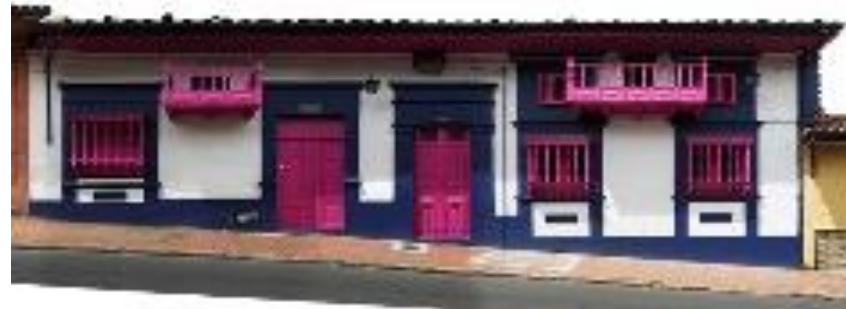
Fachada Norte

Valor estético: De acuerdo con lo descrito y su valoración histórica, el inmueble puede leerse de forma integral a pesar de sus modificaciones, a nivel de perfil urbano este inmueble hace parte de un conjunto de edificaciones con características republicanas y de la consolidación urbana de la época. El inmueble no ha sufrido un cambio funcional o volumétrico, se encuentra en buen estado de conservación. Se destacan elementos decorativos al interior como molduras de yeso en los cielorrasos, las barandas en madera o el cancel que da hacia el patio central los cuales son representativos a la influencia republicana. La construcción se desarrolla en una planta de un volumen tipo claustro y con solar, manteniendo los materiales y técnicas constructivas tradicionales.
