**FICHA DE INVENTARIO Y VALORACIÓN DE BIENES CULTURALES INMUEBLES**
**USO EXCLUSIVO DEL MINISTERIO DE CULTURA**

INMUEBLE No MZ 004

1.1. Nombre del Bien	CL 9 2 73	1.2. Otros nombres	N.A.
1.3. Pertenece a valoración colectiva	No	1.4. Nombre	N.A.

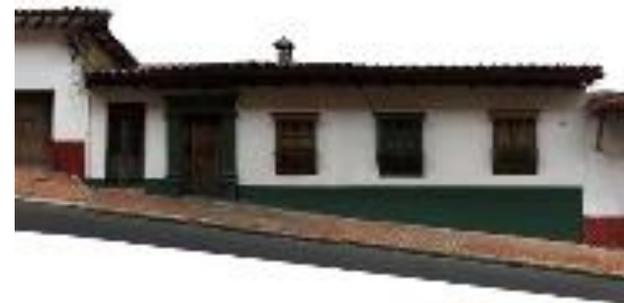
**9. FOTOGRAFÍA DEL INMUEBLE**

Inmueble de 1 piso en volumen frontal y 2 pisos en volumen posterior, paramentado en un predio medianero, cuyas dimensiones son 12.19 m de frente sobre la calle 9 y 39.13 m de fondo, dando una proporción de 1 a 3.21 veces. La ocupación del predio se realiza a partir de un volumen con dos patios centrales y un solar con forma de L. Se accede al mismo desde la Calle 9, a través de dos accesos laterales que da a una pequeña estancia, seguida por la segunda que da a un zaguán de acceso que permite llegar al primer patio, el cual distribuye a una sala comedor con mezzanine, una cocina, 2 baños y 4 alcobas; continua con la circulación hacia el segundo patio, el cual comunica con dos alcobas, 2 baños, un salón, una cocina y una sala comedor con escalera de dos tramos que lleva al segundo nivel. La circulación remata en un solar con una galería con forma de L y un espacio de cocina. La fachada está resuelta en un cuerpo con zócalo, 5 vanos verticales (2 de acceso, uno de ellos con frontón, dos pilastras y entablamento, y 3 de ventana arrodillada con postigos), y un alero de caja sobre canes a la vista. El sistema estructural responde a muros de carga en mampostería y adobe, pañetados y pintados, el entrepiso es en madera y la cubierta es a dos aguas con estructura en madera. La carpintería es en madera, tanto interior como exterior, el piso es en baldosín cerámico. Se destaca la presencia de diferentes tipos de cercha entre las cuales se destacan la cercha tipo rey y el sistema de par y nudillo, ambos en madera.
