FICHA DE INVENTARIO Y VALORACIÓN DE BIENES CULTURALES INMUEBLES
USO EXCLUSIVO DEL MINISTERIO DE CULTURA

1.1. Nombre del Bien	CL 9 2 31	1.2. Otros nombres	N.A.
1.3. Pertenece a valoración colectiva	No	1.4. Nombre	N.A.

3.1. Departamento	Bogotá	3.2. Municipio	Bogotá D.C.
3.3. Nomenclatura	CL 9 2 31	3.4. Nomenclatura antigua	N.A.
3.5. Barrio	Egipto	3.6. Código Barrio	003105
3.7. Dentro de sector urbano histórico	Si	3.8. Nombre sector urbano	Sector Urbano Antiguo
3.9. No. de manzana	004	3.10. No. de predio	065
3.11. CHIP	AAA0030KSPA	3.12. Localidad	Candelaria
3.13. Dentro de perímetro urbano	Si	3.14. UPZ	94
3.15. Nombre UPZ	Candelaria

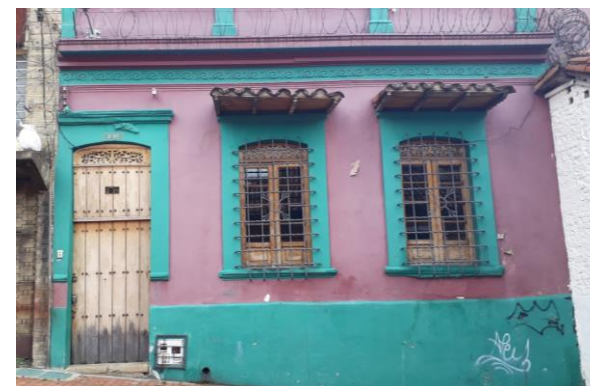
9. FOTOGRAFÍA DEL INMUEBLE

Inmueble de 1 piso de altura, paramentado en un predio medianero, cuyas dimensiones son 7.8 m de frente sobre la calle 9 y 32.19 m de fondo, dando una proporción de 1 a 4.12 veces. La ocupación del predio se realiza a partir de un volumen con 1 patio lateral y un solar. Se accede al inmueble desde la calle 9 a través de una puerta que da a un zaguán comunicando con un patio lateral, rodeado por una sala comedor, un salón, tres alcobas y una cocina. La distribución del resto del inmueble es por una circulación central que conecta con dos alcobas, dos baños y dos salones; rematando con un solar. La fachada está resuelta en un cuerpo con zócalo en alto relieve, 3 vanos verticales (1 de acceso y 2 de ventana con arco escarzano, marco y cornisa de remate, las ventanas tienen un tejadillo con teja de barro), una cornisa y un ático con 4 pilastras. El sistema estructural es en muros de carga en ladrillo, pañetados y pintados, y cubierta a dos aguas con teja de barro y estructura de madera. La carpintería es en madera, los pisos son en cerámica de gris y la cubierta de los dos patios es en teja translúcida con estructura metálica.

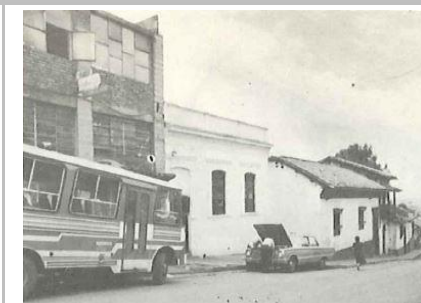
11. FOTOGRAFÍA ANTIGUA

Inmueble construido a finales del siglo XIX, pertenece al periodo republicano. En la actualidad, el inmueble conserva su uso original, residencial. Es propiedad de Concepción Villarraga Vásquez. No se conocen datos de autor, diseñador y/o constructor. A partir de la documentación encontrada en la revisión documental, se tiene conocimiento de que en 1991 se estaban adelantando obras de mantenimiento y remodelación de pisos y revestimiento de muros, las cuales no afectaron la distribución espacial original ni su tipología. No se encuentran más antecedentes de archivo ni solicitudes de intervención. Según la revisión de aerofotografía histórica, desde el año 1936, el inmueble mantiene su volumetría con un patio lateral y un solar.
