FICHA DE INVENTARIO Y VALORACIÓN DE BIENES CULTURALES INMUEBLES
USO EXCLUSIVO DEL MINISTERIO DE CULTURA

INMUEBLE No MZ 004

Hoja 1 PR 067

1.1. Nombre del Bien	CL 9 2 17	1.2. Otros nombres	N.A.
1.3. Pertenece a valoración colectiva	No	1.4. Nombre	N.A.

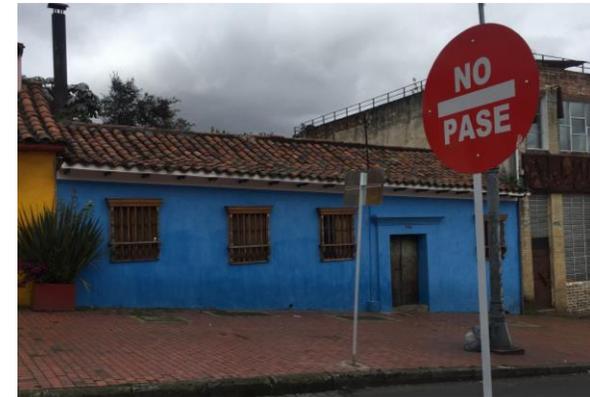
9. FOTOGRAFÍA DEL INMUEBLE

Inmueble de 1 piso de altura, paramentado en un predio medianero, cuyas dimensiones son 13.69 m de frente sobre la calle 9 y 41.99 m de fondo, dando una proporción de 1 a 3.06 veces. La ocupación del predio se realiza a partir de dos volúmenes uno frontal con patio central y uno posterior con forma en L con un patio intermedio. Se accede al inmueble desde la calle 9, por medio de a través de una puerta que da a un zaguán que conduce al patio central, el cual es rodeado por una galería, vinculando con un apartamento, un espacio y 4 alcobas. Se llega al patio intermedio por medio de un corredor, este entrega a un taller, una bodega y un baño. La fachada está resuelta en un cuerpo con 5 vanos verticales (1 de acceso, con portada en alto relieve, pilastras y una cornisa de remate, y 4 de ventana, de tipo arrodillado y con postigos), una cornisa, y alero de caja sobre canes de madera. El sistema estructural es en muros de carga con ladrillo, pañetados y pintados, y cubierta a dos aguas con teja de barro y estructura de madera. El piso es en cerámica de gres y la carpintería es en madera.
